Zonzijde 20  
3454 TE De Meern

## Bouwkundige keuring

Projectnummer: 20241651  
Datum: 28-1-2025  
Adres: Zonzijde 20  
3454TE De Meern

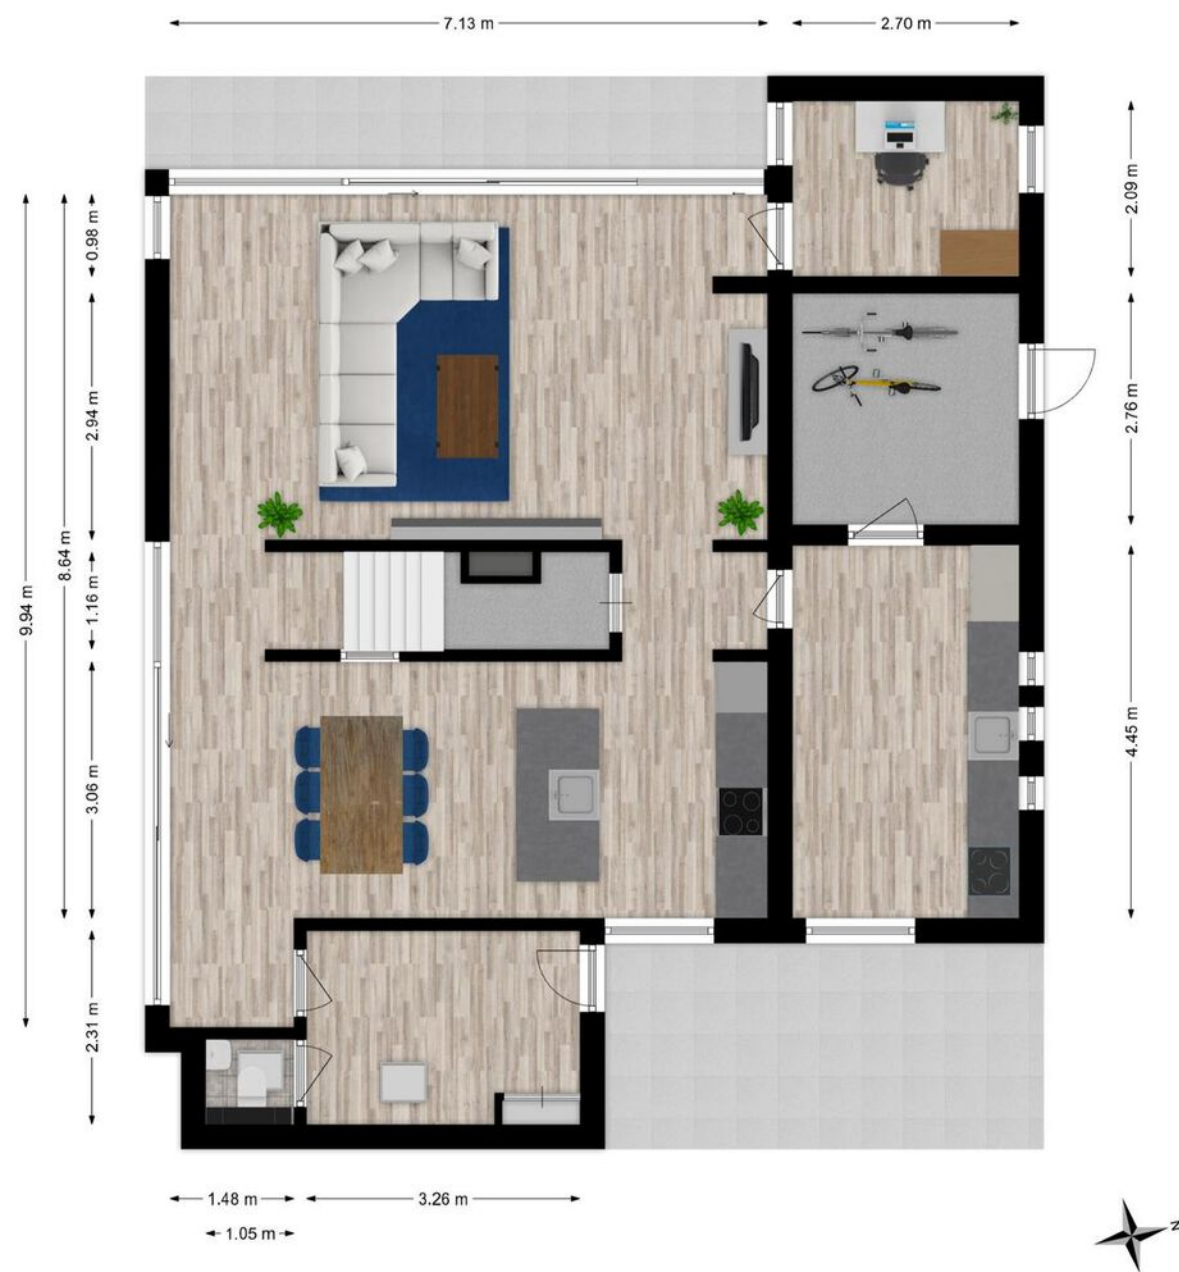
Begane grond. Zonzijde 20 te De Meern.  
Deze plattegronden zijn opgemaakt voor indicatieve doeleinden.  
Hieraan kunnen geen rechten worden ontleend.

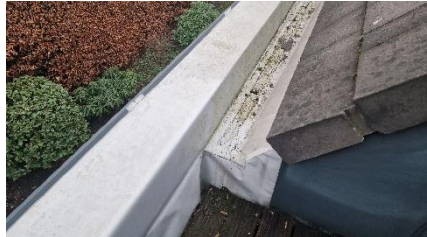
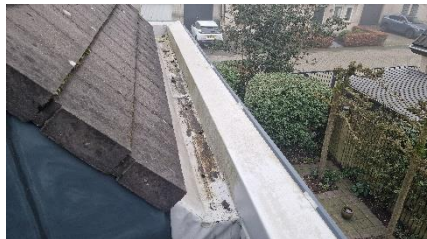
**Bevindingen:** De dakbedekking van het platte dak boven de voordeur verkeert in een goede conditie. De dakbedekking is circa vier jaar oud. Binnen zijn er tijdens de keuring geen verhoogde vochtpercentages gemeten. De randaansluitingen zijn echter onderhoudsgevoelig en dienen op termijn onderhouden te worden. De verwachting is dat de dakbedekking op termijn van +/- twintig jaar volledig vervangen dient te worden, gezien de technische levensduur van vijftientwintig jaar.

De rest van de woning is voorzien van een PVC dakbedekking van 28 jaar oud. De gecontroleerde overgangs- en aansluitnaden verkeren in goede conditie. De verwachting is dan ook dat deze dakbedekking nog wel 10 jaar mee gaat. Wanneer er wel mos op het dak gaat groeien, dient het verwijderd te worden, aangezien dit het verouderingsproces van de dakbedekking versnelt.

Binnen zijn er tijdens de keuring geen verhoogde vochtpercentages gemeten. De randaansluitingen zijn echter onderhoudsgevoelig en dienen op termijn onderhouden/ gecontroleerd te worden. De verwachting is dat de dakbedekking op termijn van +/- tien à vijftien jaar volledig vervangen dient te worden, gezien de technische levensduur dan oploopt richting de 40 à 45 jaar.

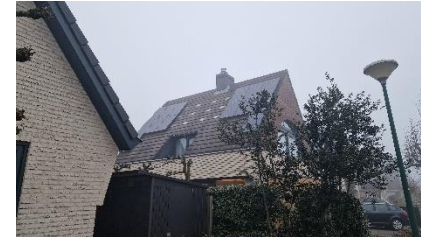
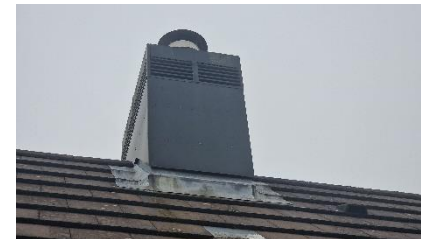
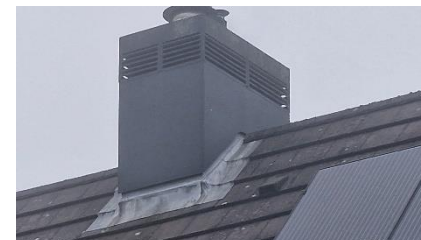
**Bevindingen:** De technische staat van de dakdoorvoeren verkeert in een voldoende conditie. De constructie is voldoende waterdicht. Aan de binnenzijden is geen verhoogd vochtpercentage gemeten. De loodloketten van de schoorsteen beginnen te verouderd. Wanneer de loodloketen verouderen kunnen deze gaan inscheuren en op termijn voor lekkages zorgen.

**Toelichting:** In verband met de afwerking is er geen volledig onderzoek aan de schoorstenen/dakdoorvoer(en) uitgevoerd. Wel is een gedeelte vanaf straatniveau en van binnenuit geïnspecteerd. Aangezien er geen metingen verricht zijn, is het niet bekend of de schoorstenen naar behoren functioneren. Bij twijfel adviseren wij u aanvullend specialistisch onderzoek te laten uitvoeren.

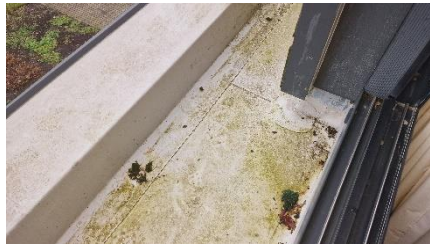
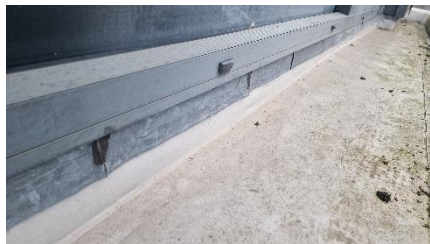
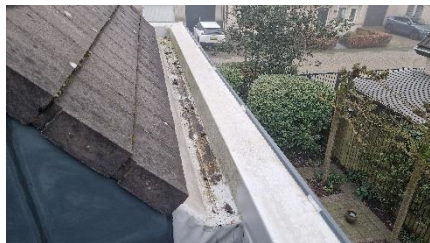
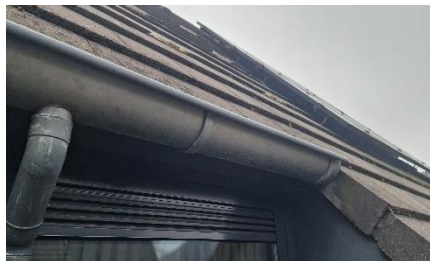
### Goten

**Bevindingen:** De goten, inclusief alle aansluitingen, verkeren voor zover zichtbaar vanaf de dakterrassen en van uit de ramen en vanaf straatniveau in een voldoende conditie. Op het moment van de keuring zijn geen actieve lekkages waargenomen. In verband met de toegankelijkheid is dit echter niet volledig geïnspecteerd. Overgangsnaden zijn onderhoudsgevoelig en kunnen op termijn los raken. Hier kan in de toekomst een lekkage door ontstaan.

**Toelichting:** Indien een goot niet van nabij is geïnspecteerd, is er een afgeleid oordeel gegeven dat is gebaseerd op visuele waarneming vanaf straatniveau of vanuit de dakkapel.

**Advies:** We raden u aan om de goten op termijn grondig schoon te laten maken door een loodgieter en om hem meteen de overgangsnaden te laten controleren.

De goten dienen regelmatig schoongemaakt te worden om lekkages te voorkomen. Controleer daarbij extra op een eventuele beginnende lekkage, want het is mogelijk dat soldeernaden op termijn losraken of gaan lekken. Controleer twee keer per jaar of de goten schoon zijn. Vervuilde goten kunnen op termijn voor lekkage en andere schade zorgen. Voor het schoonmaken van de goten zijn geen kosten opgenomen, aangezien dit onder regulier onderhoud valt en u dit gemakkelijk zelf kunt doen. Directe herstelkosten zijn voor het nalopen en waar nodig laten repareren van de soldeernaden. Dit dient regelmatig herhaald te worden.

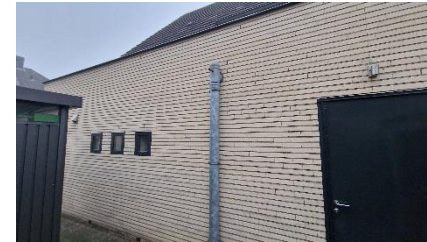
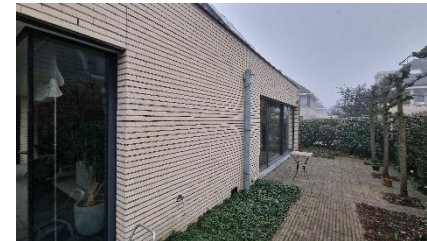
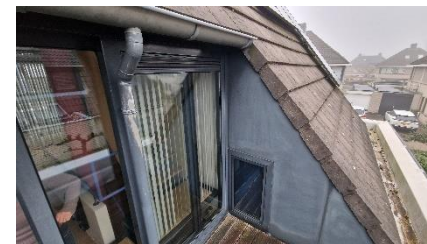
### Hemelwaterafvoer

**Bevindingen:** De hemelwaterafvoeren en de afwatering verkeren in een voldoende conditie. De bevestiging aan de gevel zit voldoende vast. De aansluiting van de hemelwaterafvoeren op de goten is voldoende. Het geheel kan voldoende functioneren.

**Advies:** Houd de afvoeren goed vrij van bladeren en ander vuil.

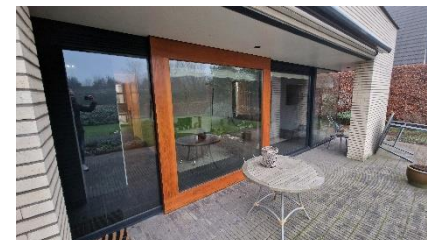
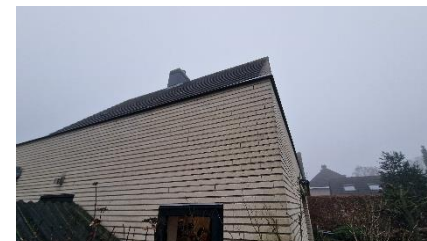
### Overstekken/boeiboorden

**Bevindingen:** De overstekken en boeiboorden verkeren in een voldoende conditie. Schilderwerk is hier niet van toepassing.

**Advies:** Er dient op termijn binnen nu en een paar jaar rekening te worden gehouden met een reguliere onderhoud zoals het schoonmaken van de randen.

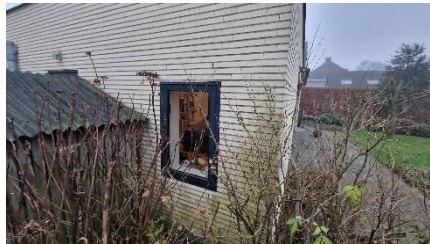
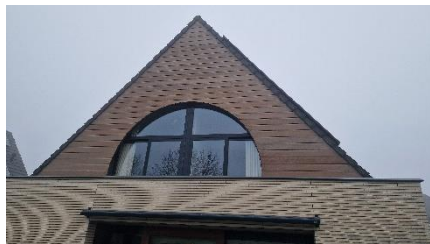
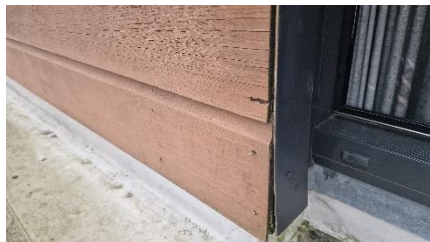
### Gevelbekleding, metsel- en voegwerk gevels

**Bevindingen:** Het metselwerk verkeert in een voldoende conditie. Het voegwerk van de gevel is voldoende, evenals de baklaag (waterwerende laag) van de stenen.

Bij de voor en achtergevel is een gedeelte uitgevoerd in houten gevel bekleding. Het schilderwerk verkeren in matige conditie. In enkele onder hoeken beginnen de planken slechter te worden. In verband met de hoogte hebben we niet overal kunnen controleren op de aanwezigheid van slechte delen en eventueel beginnende houtrot.

**Verbeteradvies:** u kunt overwegen om de houten gevelbekleding te vervangen voor een kunststof exemplaar, dan is onderhoud bijna niet meer nodig.

**Toelichting kosten:** Directe kosten zijn voor het herstellen/ vervangen van de aangetaste delen en het schilderen van de voor en achtergevel. Termijnkosten zijn voor een bijwerkbeurt van het schilderwerk over +/- 3jaar. Verbeterkosten zijn voor het vervangen van de gevelbekleding voor kunststof.

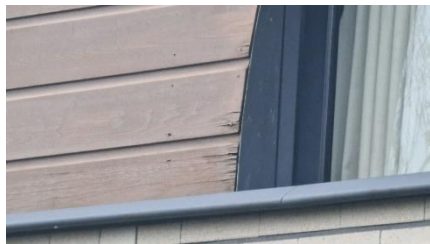
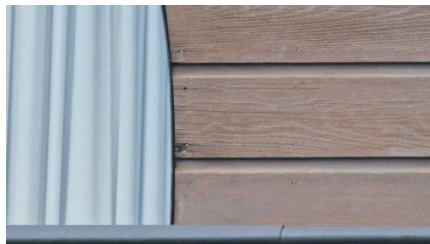
**Toelichting:** De kwaliteit van de stenen c.q. het metselwerk is aan de buitenzijde geïnspecteerd. In verband met de hoogte is er geen volledig onderzoek aan de gevels uitgevoerd. Wel is het geheel en/of een gedeelte vanaf straatniveau geïnspecteerd.

**Toelichting:** Houtrot is niet altijd visueel waarneembaar, met name bij geschilderde onderdelen, wanneer de houtrot van binnenuit komt. De expansie van houtrot kan snel gaan, vooral bij een temperatuur boven de 5 graden Celsius in combinatie met een hoge luchtvochtigheidsgraad.

**Advies:** Er dient op korte termijn (direct) rekening te worden gehouden met een volledige onderhoudsbeurt aan de voor en achterkant. Eventuele slechte delen dienen hersteld of zo nodig vervangen te worden, reken hierbij op stop- en vulwerk (reparaties). Op termijn van +/- drie jaar dient er rekening te worden gehouden met een reguliere bijwerkbeurt van de liggende delen (schilderen) aan de voor- en achterzijde. Buitenschilderwerk dient minimaal eens in de zes jaar volledig uitgevoerd te worden met tussentijds een bijwerkbeurt.

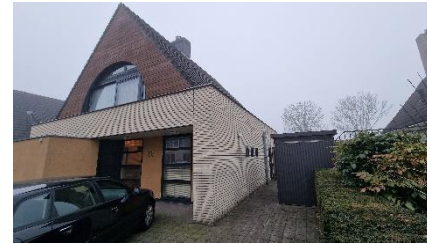
### Zettingen/schade

**Bevindingen:** Er zijn geen noemenswaardige schades geconstateerd tijdens de keuring. Het geheel verkeert in een voldoende conditie.

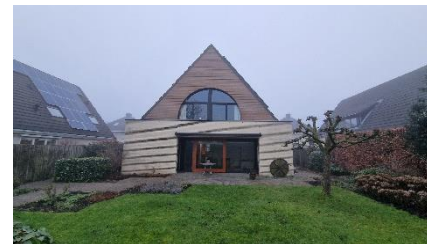
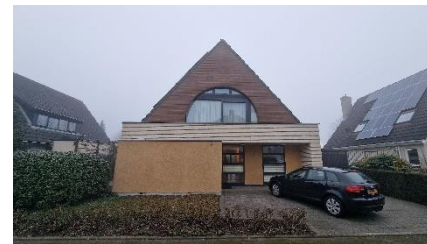
### Stabiliteit

**Bevindingen:** De gevels maken een stabiele indruk en lopen nagenoeg vlak. Zowel de voor- als de achtergevel maakt een stabiele indruk en vertoont geen waarneembare scheefstand. Het geheel verkeert in een voldoende conditie.

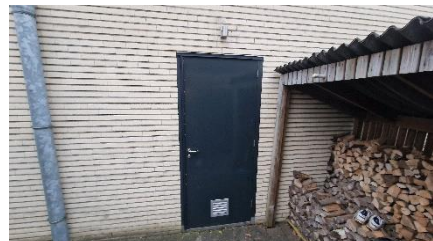
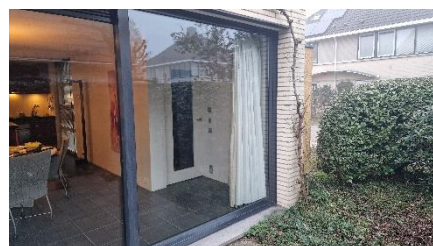
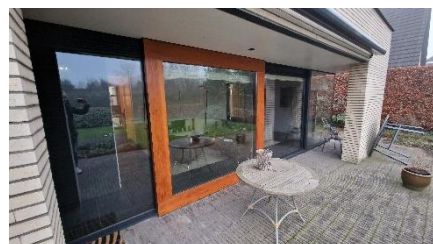
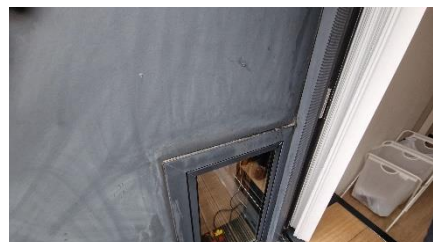
**Bevindingen:** De kozijnen verkeren in een voldoende conditie. Deze zijn uitgevoerd in aluminium en beperkt in hout, het houten kozijn in de achtergevel is goed onderhouden. De kozijnen staan vast en zijn deugdelijk gemonteerd. Het hang- en sluitwerk functioneert voldoende.

**Toelichting:** Er is geen houtrot geconstateerd. Houtrot is niet altijd visueel waarneembaar, met name bij geschilderde onderdelen, wanneer de houtrot van binnenuit komt. De expansie van houtrot kan snel gaan, vooral bij een temperatuur boven de 5 graden Celsius in combinatie met een hoge luchtvochtigheidsgraad.

**Advies:** Reken op regulier onderhoud aan het hang- en sluitwerk (afstellen van de draaiende delen).

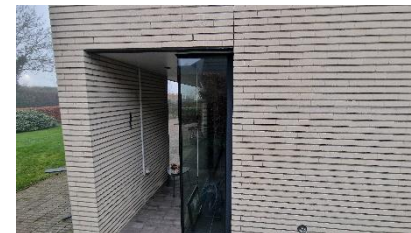
**Bevindingen:** De aanwezige beglazing is gecontroleerd op breuk. Er is geen breuk opgemerkt; het geheel verkeert in een voldoende conditie. In de zijruit van de achtergevel is een lekkende ruit aanwezig.

**Toelichting:** Houdt het kitwerk rondom de ramen in de gaten. Wanneer dit inscheurt of open gaat staan kan er regenwater tussen het glas en het kozijn komen waardoor deze kan gaan rotten. Vervang dus op tijd de beglazingskit.

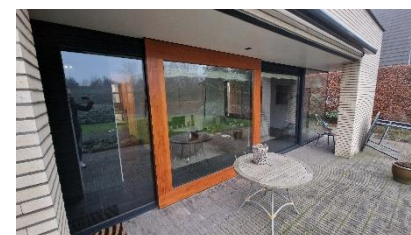
### Schilderwerk

**Bevindingen:** Schilderwerk is alleen van toepassing op de houten delen. De aluminium kozijnen hebben weinig onderhoud nodig. Het schilderwerk verkeert in een voldoende conditie. Voornamelijk de dorpels (liggende delen) en de onderinden van de stijlen zijn onderhoudsgevoelig en dienen regelmatig onderhouden te worden.

**Advies:** We raden u aan om de kozijnen (ook die van staal) en met name de liggende houten delen regelmatig te reinigen. Hierdoor zal het schilderwerk langer mee gaan. Onderhoud aan het schilderwerk dient op termijn te worden uitgevoerd. Raadzaam is om de liggende delen en de stijlen op termijn van +/- twee jaar bij te werken. Buitenschilderwerk dient minimaal eens in de zes jaar volledig uitgevoerd te worden met tussentijds een bijwerkbeurt.

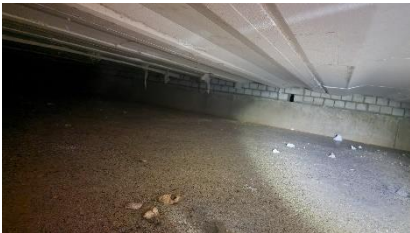
## Fundering

**Bevindingen:** De fundering is enkel vanaf het luik in de vloer geïnspecteerd. Er kunnen dus geen directe uitspraken gedaan worden over de conditie c.q. gebreken van de fundering onder de grond. Er is geen specialistisch funderingsonderzoek uitgevoerd.

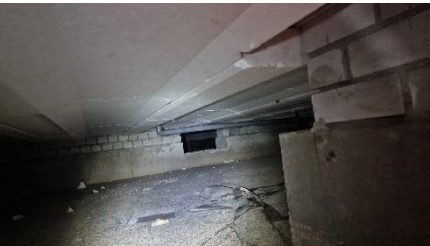
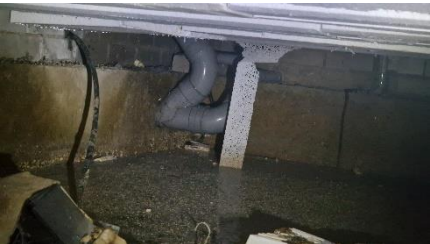
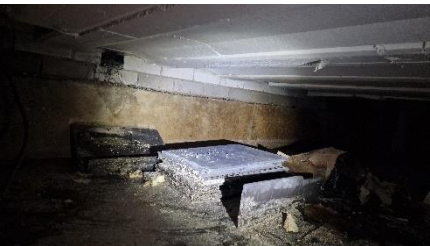
## Kruipruimte

**Bevindingen:** Bij de voordeur is een luik aanwezig, waardoor we de kruipruimte konden inspecteren. De kruipruimte onder de keuken hebben we vanaf het luik geïnspecteerd. De ruimtes onder de woonkamer en de rest van de woning zijn daarom niet gecontroleerd. Er zijn geen gebreken zichtbaar vanaf het krukluik. Op het moment van de keuring stond er wel een laag grondwater in de kruipruimte. Normaal gesproken is de kruipruimte droog maar door de hoge grondwaterstand staat er momenteel een laagje grondwater, dit is vrij normaal voor de tijd van het jaar.

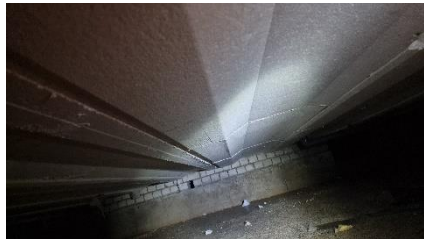
### Vloerconstructie

**Bevindingen:** De vloerconstructie verkeert, voor zover zichtbaar, in een voldoende conditie. Vanwege het isolatiemateriaal is de inspectie wel beperkt. De algehele staat van de kruipruimte maakt een nette indruk. De kruipruimte is redelijk toegankelijk. Er zijn geen zichtbare gebreken aan de vloer opgemerkt die een indicatie kunnen zijn voor betonrot. Het geheel verkeert in een goede conditie en kan naar behoren functioneren.

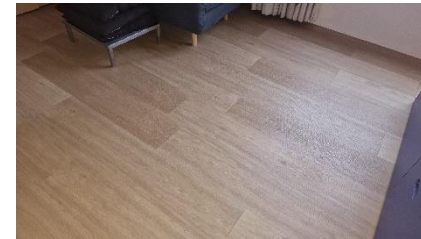
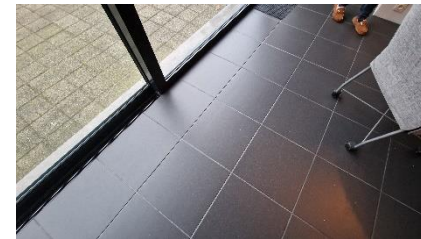
### Vloeren

**Bevindingen:** De constructie van de vloeren verkeert in een voldoende conditie. De vloeren voelen stabiel en solide aan.

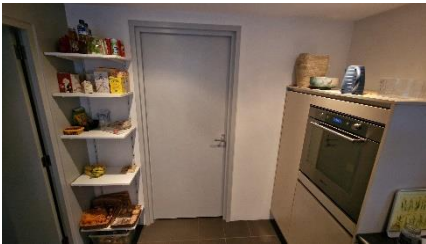
Binnenkozijnen

**Bevindingen:** De binnenkozijnen, -deuren en het schilderwerk verkeren in een voldoende conditie. Het hang- en sluitwerk begint te verouderd, maar kan voor zover gecontroleerd voldoende functioneren.

**Advies:** Regulier onderhoud aan het schilderwerk dient op termijn te worden uitgevoerd. Reken hierbij ook op regulier onderhoud aan hang- en sluitwerk.

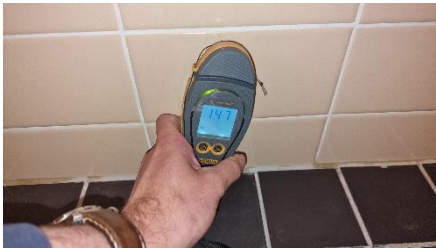
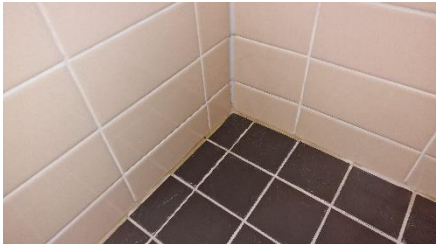
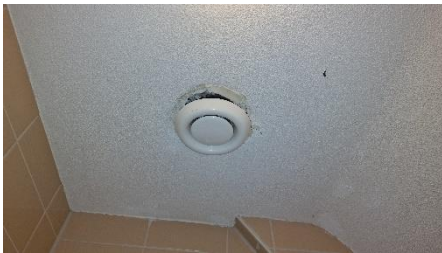
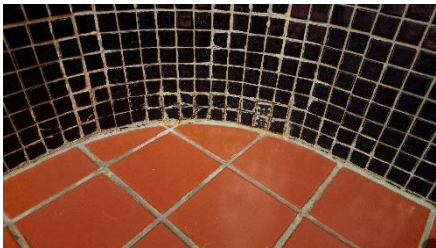
**Bevindingen:** Er zijn twee badkamers. De kleine badkamer verkeerd in voldoende conditie, deze wordt bijna niet gebruikt. De andere grote badkamer aan de voorzijde wordt dagelijks gebruikt. Het kit- en voegwerk is daar matig. Hierdoor is er vocht achter de onderste rij tegels rondom de douche gekomen. In de toekomst kunnen tegels hierdoor los gaan zitten en kunnen er eenvoudig lekkages ontstaan. Rondom de douche zijn al verhoogde vochtpercentages aanwezig.

**Toelichting:** Het tegelwerk is op enkele plaatsen gecontroleerd op bevestiging. Het tegelwerk zit, daar waar gecontroleerd, op de meeste plekken voldoende vast. De onderste rij tegels rondom de douche zit matig vast en klinkt hol door het vocht achter de tegels. Na verwijdering van afwerkingen, tegels en dergelijke kunnen andere problemen of gebreken zichtbaar worden. Een badkamer of ‘natte groep’ vormt altijd een potentieel risico op lekkage. Controleer minstens één keer per jaar de conditie van de kitranden. Als deze in een slechte conditie verkeren, kan dit leiden tot lekkage.

Los zittende tegels

**Advies:** Wij raden u aan om de douche opnieuw te laten betegelen om lekkages op termijn te voorkomen. Zo voorkomt u dat er meer vocht achter de tegels kan komen en dat meer tegels in de toekomst los gaan zitten. De rest van de badkamer en de kleine badkamer dient opnieuw gekit te worden. Kitwerk dient ongeveer om de drie à vijf jaar vervangen te worden.

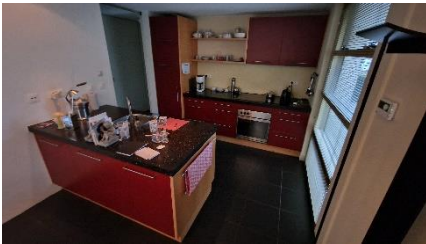
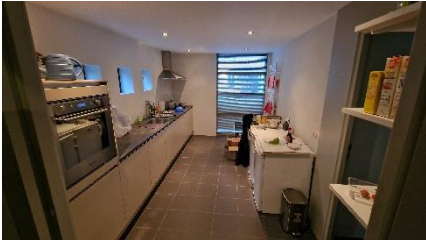
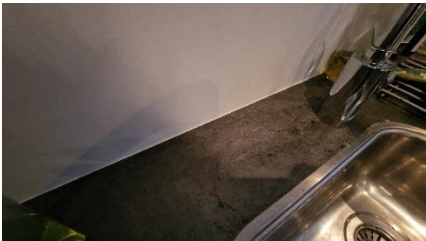
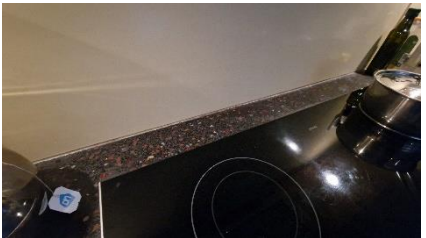
**Bevindingen:** De keukens (bijkeuken en normale keuken) verkeren in een voldoende conditie. Hieraan zijn geen gebreken opgemerkt, het geheel kan als bedoeld functioneren. De aanwezige apparaten zijn niet getest, maar uitsluitend visueel geïnspecteerd. Hierbij zijn ook geen gebreken opgemerkt. De overige voorzieningen, zoals kranen, wasbakken en dergelijke functioneren voldoende. Het kitwerk verkeert op dit moment in voldoende conditie. Let op: wanneer het kitwerk uitdroogt, kan er vocht achter de keuken komen.

**Toelichting:** Het tegelwerk is, voor zover aanwezig, op enkele plaatsen gecontroleerd op bevestiging. Het tegelwerk zit voldoende vast. Na verwijdering van afwerkingen, tegels en dergelijke kunnen problemen of gebreken alsnog zichtbaar worden. Controleer minstens één keer per jaar de conditie van de kitranden. Als deze in slechte conditie verkeren, kan dit leiden tot lekkage.

**Advies:** Wij adviseren u om op termijn de kitranden te laten vervangen. Zo voorkomt u dat er vocht achter de keuken kan komen. Kitwerk dient ongeveer om de drie à vijf jaar vervangen te worden.

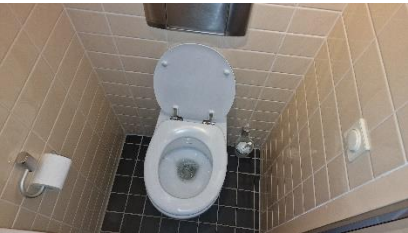
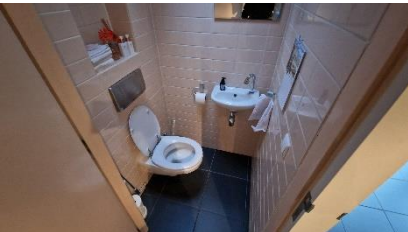
**Bevindingen:** De toiletten verkeren in een voldoende conditie. De toiletten zijn geïnspecteerd op gebreken aan het doorspoelmechanisme, de doorspoeling, afsluitkraan, aansluiting op de riolering en dergelijke. Hieraan zijn geen gebreken opgemerkt. Let op: op termijn, wanneer de toiletten ouder worden, neemt de kans op gebreken aan het doorspoelmechanisme toe.

**Toelichting:** Na verwijdering van afwerkingen, tegels en dergelijke kunnen andere problemen of gebreken alsnog zichtbaar worden. Tijdens de controle aan de toiletten is mede gecontroleerd of het water vlot wegspoelt en niet ‘blijft hangen’. Eventuele vertragingen in het afvoeren van dit afvalwater kunnen een indicatie zijn dat er (beginnende) rioolproblemen zijn. In dit geval is er bij deze controle geen probleem opgemerkt. De doorspoeling verloopt ‘vlot en soepel’.

Het toilet of ‘natte groep’ vormt altijd een potentieel risico op lekkage. Controleer minstens één keer per jaar de conditie van de kitranden. Als deze in een slechte conditie verkeren, kan dit leiden tot een lekkage en dienen deze vervangen te worden.

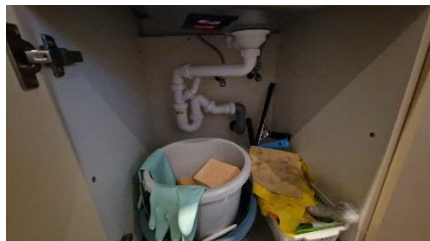
**Bevindingen:** Voor zover zichtbaar verkeren de afvoeren in een voldoende conditie en kunnen ze naar behoren functioneren. Controleer dit bij de oplevering wanneer het keukenkastje leeg is nog even zelf. Als leidingen en afvoeren niet gebruikt worden, kunnen deze snel uitdrogen en/of gaan lekken.

**Toelichting:** De afvoeren zijn alleen visueel en waar mogelijk aan de buitenzijde geïnspecteerd. Wij kunnen geen uitspraken doen over afvoeren die verwerkt zijn in wanden, achter aftimmeringen of op andere, niet zichtbare locaties.

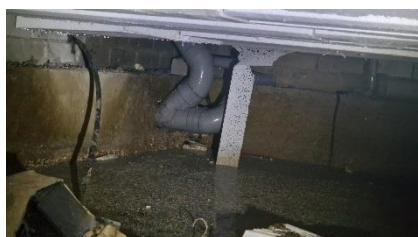
### Riolering

**Bevindingen:** Buitenrioleringen zijn visueel niet te inspecteren, daarom kunnen deze niet beoordeeld worden. Er kunnen dus geen uitspraken gedaan worden over de conditie c.q. gebreken. Uiteraard kunnen wij geen uitspraken doen over afvoeren die verwerkt zijn in wanden, achter aftimmeringen of op andere, niet zichtbare locaties. Het riool is enkel in de kruipruimte beperkt en plaatselijk geïnspecteerd; hier zijn geen zichtbare gebreken of lekkages waargenomen.

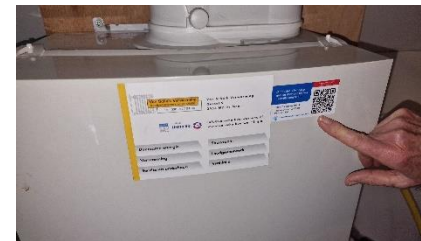
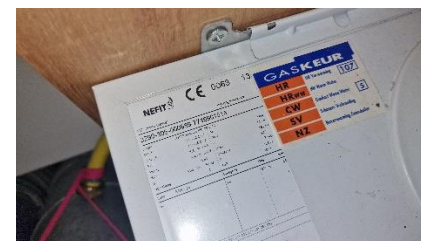
### Centrale verwarming

**Bevindingen:** De woning wordt verwarmd door een gasgestookte Nefit (gas gestookt combiketel uit 2013, eigendom). De ketel is ongeveer twaalf jaar oud en heeft regelmatig onderhoud gehad. Het advies is om de ketel jaarlijks te laten onderhouden. De ketel is alleen visueel geïnspecteerd en dus niet gekeurd, omdat het geen formeel onderdeel van de inspectie uitmaakt.

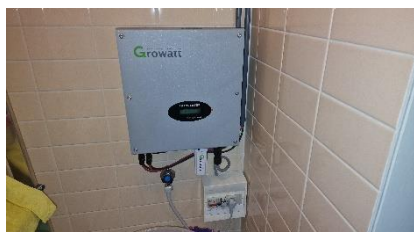
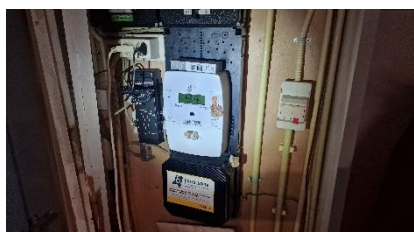
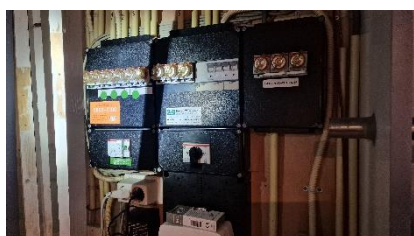
### Meterkast algemeen

**Bevindingen:** De groepenkast is een uitgebreid systeem met meer dan 10 groepen en twee aardlekschakelaars. De uitschakeltijd en de weerstand van de installatie zijn niet vastgesteld. Er zijn geen gebreken waargenomen. Het geheel lijkt voldoende te kunnen functioneren.

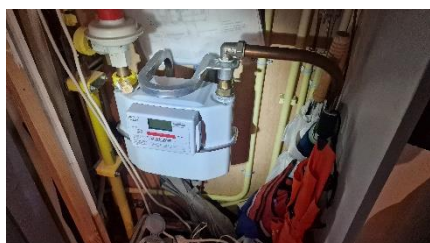
### Gasmeter

**Bevindingen:** De gasmeter bevindt zich in de meterkast. De bevestiging van het leidingwerk is voldoende. De gasmeter lijkt naar behoren te functioneren.

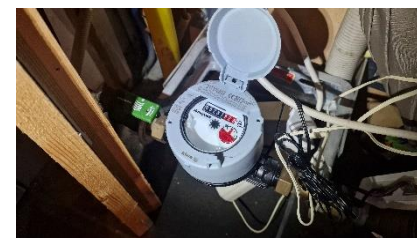
### Watermeter

**Bevindingen:** De watermeter bevindt zich in de meterkast. De bevestiging van het leidingwerk is voldoende. Tijdens de keuring zijn er geen lekkages of gebreken opgemerkt.

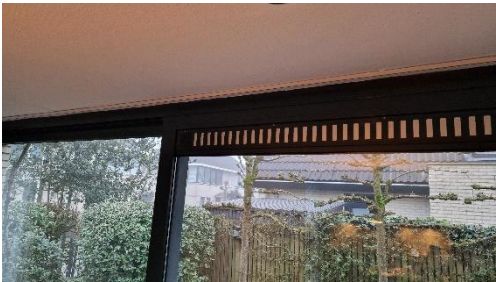
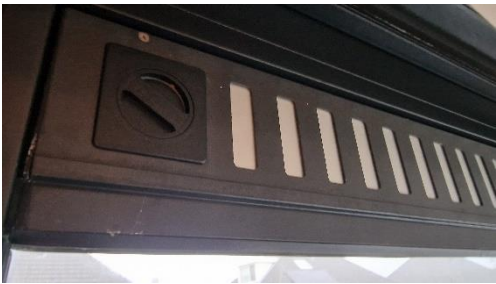
**Bevindingen:** Er zijn genoeg ventilatieroosters aanwezig in de woning. Ook zijn er genoeg ramen (die open kunnen) aanwezig, waardoor er aanvoer van ventilatielucht mogelijk is. In de woning was de relatieve luchtvochtigheid tijdens de inspectie 52%. Dit is een normaal en gezond binnenklimaat voor deze tijd van het jaar. Wanneer de relatieve luchtvochtigheid bij normale weersomstandigheden boven de 60% komt, lopen stookkosten op en bestaat de kans dat er schimmels in de bouwmuren zichtbaar worden.

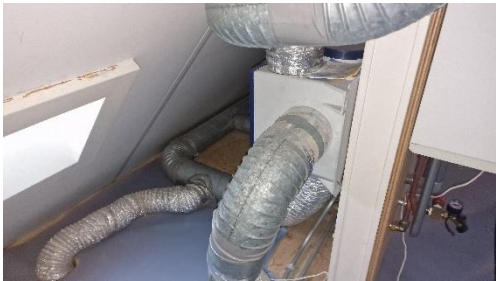
**Bevindingen:** In de badkamer, toilet en keuken is mechanische ventilatie aanwezig, op zolder bevindt zich de afzuig box. De werking van dit systeem hebben we kunnen testen en werkt naar behoren.

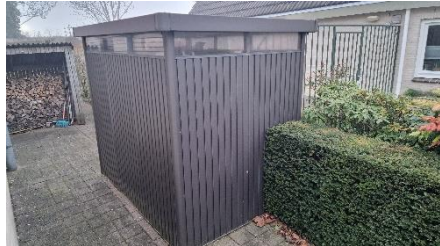
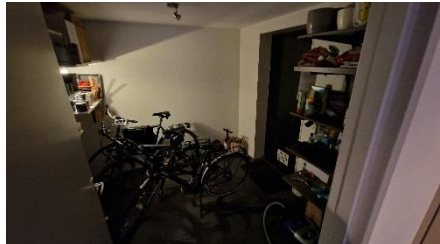
### Schuur

**Bevindingen:** In de tuin bevindt zich de schuur. Deze is deels vanbinnen en aan de buitenzijde geïnspecteerd. De schuur verkeert in voldoende conditie. De gehele berging is onderhoudsvrij uitgevoerd in een combinatie van kunststof en aluminium.
