Korenbloemstraat 64  
3551 GP Utrecht

# Bouwkundig Rapport

**Korenbloemstraat 64**  
**3551 GP Utrecht**

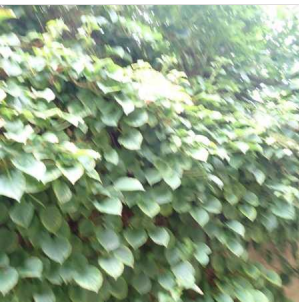
Begroeiing aanwezig

Verwijder elk voorjaar de begroeiing van de gevel tot minstens 50 cm onder de dakrand. Hierdoor wordt voorkomen dat deze begroeiing onder de daklijst groeit en schade veroorzaakt. Na het verwijderen van de begroeiing is er een risico dat er bouwkundige schade blijkt te zijn die tijdens de inspectie niet zichtbaar was. Overige vervuiling aan gevel zoals mosgroei en dergelijke ook reinigen of verwijderen. Gevelonderdelen achter begroeiingen of andere verhinderingen zijn niet geïnspecteerd.

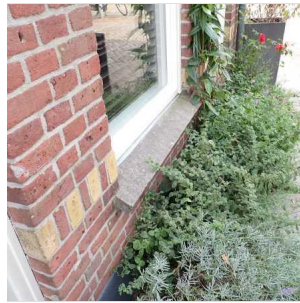
Voor zover visueel waarneembaar zijn er tijdens de inspectie geen afwijkingen aan de waterkerende voorziening geconstateerd. Dit onderdeel / voorziening verkeert in goede conditie en kan functioneren.

Beoordeling: **Goed**

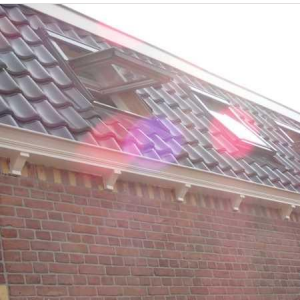
Het dakvlak, de afwerkingen inclusief de bedekking van het hoofdgebouw zijn geïnspecteerd. Hierbij zijn geen gebreken opgemerkt. Het geheel verkeert in een voldoende conditie. Het advies is om jaarlijks de dakbedekking te inspecteren en de bevestiging van eventueel losse onderdelen te herstellen.

Beoordeling: **Goed**

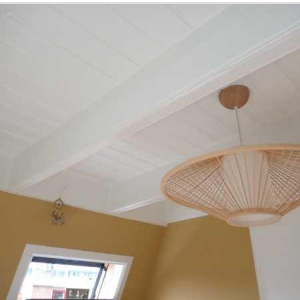
### Dak hoofdgebouw - Dakbeschot

Het dakbeschot van het hoofddak verkeert in een toereikende conditie. Er zijn geen gebreken aan dit deel van het dak opgemerkt. Het dakbeschot is (voorzover dit waarneembaar was) deels en zeer plaatselijk geïnspecteerd. Het is in de meeste gevallen, i.v.m de afwerkingen onmogelijk om het hele dakvlak te inspecteren.

Beoordeling: **Goed**

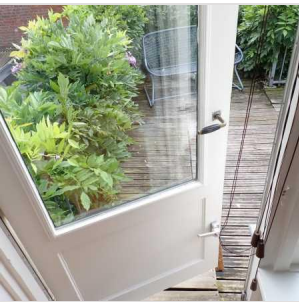
| De aanwezige beglazing is gecontroleerd op lekkage en breuk, dit is niet opgemerkt. De beglazing verkeert in een goede conditie, er zijn geen gebreken opgemerkt. Het geheel kan functioneren. |
| Beoordeling: <b>Goed</b> |

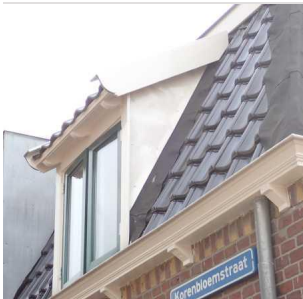
Er zijn geen gebreken aan de zijwangen van de dakkapel aangetroffen. Deze voorziening is in verband met de hoogte beperkt en alleen visueel (met hulpmiddelen) geïnspecteerd.

Beoordeling: Goed
