# WELKOM BIJ

Balijelaan 34  
3521 GT Utrecht

**"sfeervolle en bijzonder  
efficiënt ingedeelde 5-kamer  
benedenwoning"**

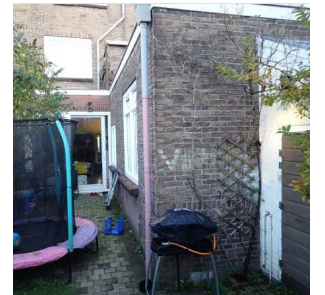
Voor zover visueel waarneembaar zijn er tijdens de keuring geen afwijkingen aan het metselwerk geconstateerd. Dit onderdeel / voorziening verkeert in goede conditie en kan functioneren.

Beoordeling: **Goed**

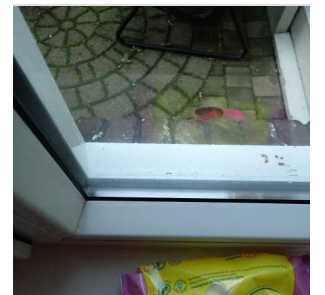
##### Dubbelglas

De aanwezige beglazing is gecontroleerd op lekkage en breuk, dit is niet opgemerkt. De beglazing verkeert in een goede conditie, er zijn geen gebreken opgemerkt. Het geheel kan functioneren.

Beoordeling: **Goed**

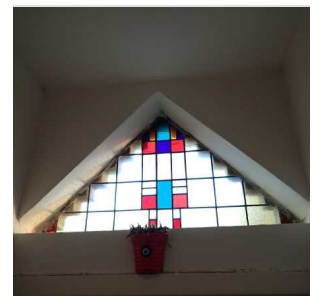
##### Glas in lood

De aanwezige beglazing is gecontroleerd op lekkage en breuk, dit is niet opgemerkt. De beglazing verkeert in een goede conditie, er zijn geen gebreken opgemerkt. Het geheel kan functioneren.

Beoordeling: **Goed**

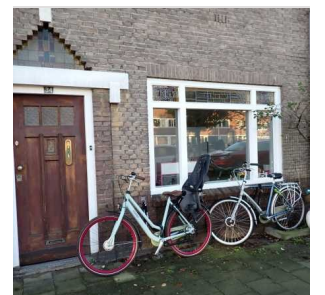
#### Kozijnen - Schilderwerk

Het schilderwerk behoeft aandacht. Professioneel onderhoud dient te worden uitgevoerd. Met name de gevoelige delen, zoals liggende delen en verbindingen, extra behandelen. Voor zover noodzakelijk inspectie en herstel van gebreken uitvoeren aan zwakke plekken.

Beoordeling: **Onvoldoende**

direct (3 - 12 mnd): € 1.045
