Berkelstraat 78  
3522 ER Utrecht

**"Karakteristieke jaren '30  
eengezinswoning op een top  
locatie"**

Ons bedrijf is vooruitstrevend en altijd gericht om onze klanten optimaal van de juiste informatie te voorzien. Daarom hebben we een nieuwe standaard ontwikkeld voor een bouwkundige keuring. De kwaliteit van het door de inspecteur uitgevoerde onderzoek blijft minimaal gelijk, maar het verschil zit in de rapportage van de door ons opgenomen bevindingen. In plaats van één omvangrijk en gedetailleerd rapport, ontvangt u nu allereerst een overzichtelijke samenvatting met alle geconstateerde gebreken en risico's. Daarnaast krijgt u een volledig, uitgebreid en vernieuwd bouwkundig rapport. Dit rapport ligt nu voor u.

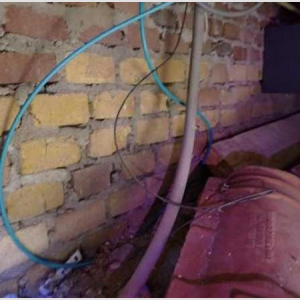
#### Risico inschatting van de fundering

In verband met een verhindering, belemmering of geen toegang is de funderingsbalk niet geheel zichtbaar. Er is deels geen inspectie uitgevoerd aan dit onderdeel. Voor zover zichtbaar zijn er geen bijzonderheden aangetroffen.

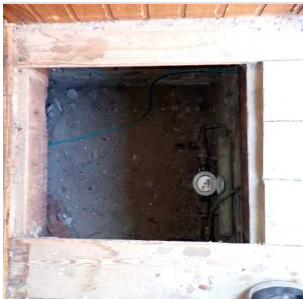
Verschillende compartimenten zijn niet geïnspecteerd  
De kruipruimte is niet geheel te overzien en/ of niet geheel toegankelijk. De inspectie is hierdoor onvolledig en niet onder ieder vloerveld uitgevoerd. Eén of meerdere compartimenten zijn hierdoor niet geïnspecteerd.

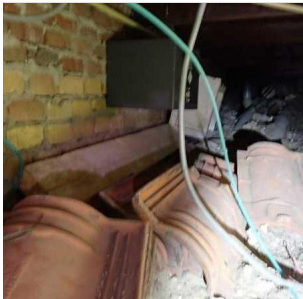
#### Bouw- en sloopafval

In de kruipruimte ligt een hoeveelheid bouw- en/of sloopafval. Geadviseerd wordt om dit vuil te verwijderen en een gelijke hoogte te creëren, een en ander ten behoeve van een constante en gelijkmatige ventilatie. In verband met kans op schimmelvorming is het noodzakelijk om alle organische stoffen zoals hout, papier, karton, textiel e.d. uit de kruipruimte te verwijderen.

Beoordeling: **Voldoende**

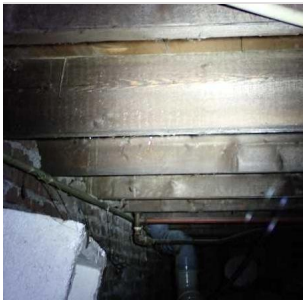
#### Ventilatie t.b.v. de kruipruimte

De ventilatie vanuit de gevel ten behoeve van de kruipruimte is goed.

Beoordeling: **Goed**

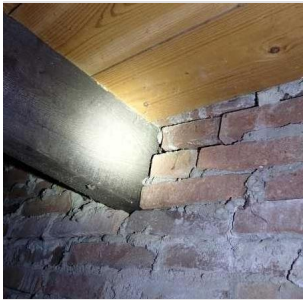
Voor zover visueel waarneembaar zijn er tijdens de keuring geen afwijkingen aan de vloer geconstateerd. Dit onderdeel / voorziening verkeert in goede conditie en kan functioneren. De geïnspecteerde vloerbalken, rondom het (inspectie)luik, verkeren in een voldoende conditie.

Beoordeling: **Goed**

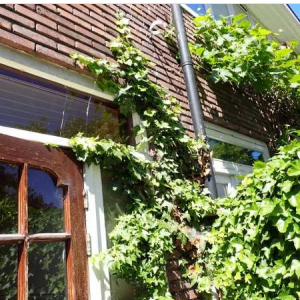
Verwijder elk voorjaar de begroeiing van de gevel tot minstens 50 cm onder de dakrand. Hierdoor wordt voorkomen dat deze begroeiing onder de daklijst groeit en schade veroorzaakt. Na het verwijderen van de begroeiing is er een risico dat er bouwkundige schade blijkt te zijn die tijdens de inspectie niet zichtbaar was. Overige vervuiling aan gevel zoals mosgroei en dergelijke ook reinigen of verwijderen. Gevelonderdelen achter begroeiingen of andere verhinderingen zijn niet geïnspecteerd.

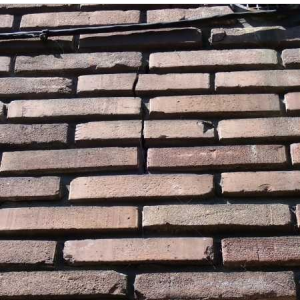
Scheurvorming

Deze schade/scheurvorming is beperkt van aard en vormt geen constructief risico. De scheuren kunnen het gevolg zijn van natuurlijke werking van materialen of lichte zettingen van het gebouw. Hoewel herstel constructief gezien niet noodzakelijk is, kan er – indien gewenst – wel worden gekozen voor een esthetisch herstel om het aanzicht te verbeteren.

Ter info

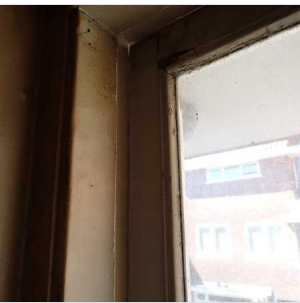
Er is steekproefsgewijs vastgesteld dat één of meerdere ramen/deuren klemt of aanloopt bij het openen en afsluiten. In de meeste gevallen kan dit opgelost worden middels afstellen. Daarnaast dienen de bewegende onderdelen periodiek onderhouden en schoongemaakt te worden.

Beoordeling: Onvoldoende direct (3 - 12 mnd): € 240

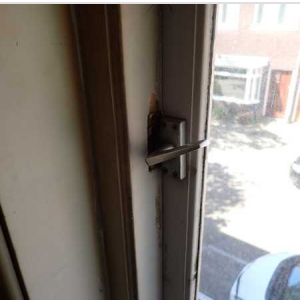
Het hang- en sluitwerk is gecontroleerd. Het materiaal functioneert (deels) niet goed. Regulier onderhoud aan hang- en sluitwerk moet jaarlijks uitgevoerd worden, zoals (indien nodig) het intikken van de scharnierpenen en het aanbrengen van smeerolie op draaiende delen. Enkele gebreken zijn opgemerkt. In dit geval moeten de gebreken hersteld en onderdelen vervangen worden.

Beoordeling: Onvoldoende direct (3 - 12 mnd): € 270

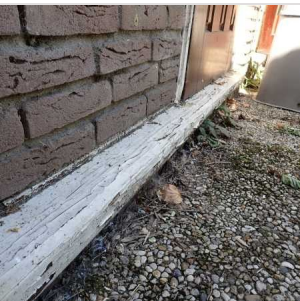
Houtrot

In dit onderdeel is houtrot aangetroffen. De exacte schade zal pas zichtbaar worden tijdens de noodzakelijk uit te voeren werkzaamheden. Om verdere schade te voorkomen dient onderhoud en herstel te worden uitgevoerd, waarbij de rotte delen dienen te worden vervangen.

Beoordeling: Onvoldoende direct (3 - 12 mnd): € 4.320

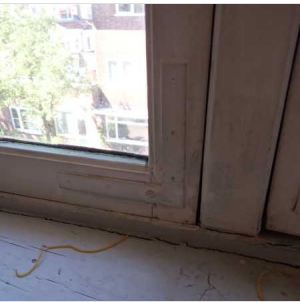
Houtrot herstel

Er is geconstateerd dat er een houtrotvuller is gebruikt of houtrotreparatie(s) zijn uitgevoerd. Het niet zichtbare hout is hierdoor mogelijk aangetast door houtrot. Op lange termijn (> 5 jaar) rekening houden met vervangen. Tot vervanging rekening houden met hogere onderhoudskosten. Voor het vervangen van onderdelen zijn geen kosten begroot.

Ter info

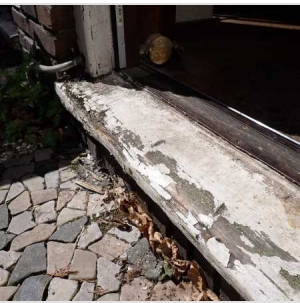
Verhoogd vochtgehalte

Er is in het kozijnhout een verhoogd vochtgehalte aanwezig. Hierdoor is het niet zichtbare/ achterliggende kozijnhout mogelijk aangetast door houtrot. Dit wordt pas duidelijk zichtbaar als verflagen worden verwijderd of het kozijnhout destructief wordt beoordeeld. Eventuele kosten zijn niet begroot.

Ter info

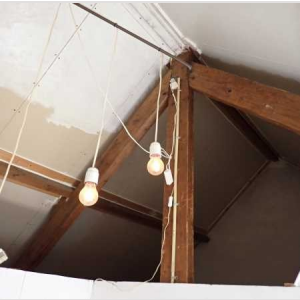
| De dakconstructie is geïnspecteerd. Dit betreft een visuele inspectie. De constructie verkeert in een voldoende conditie. Er zijn, voor zover de inspectie aan dit element is uitgevoerd, geen zichtbare gebreken opgemerkt. Het is vanzelf onmogelijk om het hele dakvlak te inspecteren. | |
| Beoordeling: <b>Goed</b> | |

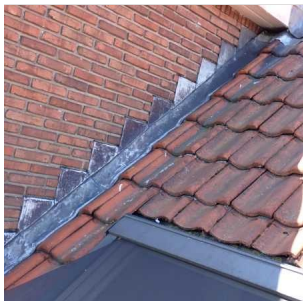
De afwerkingen, de waterkerende voorzieningen zijn geïnspecteerd. Hierbij zijn geen gebreken opgemerkt. Het geheel verkeert in een voldoende conditie.

Beoordeling: Goed

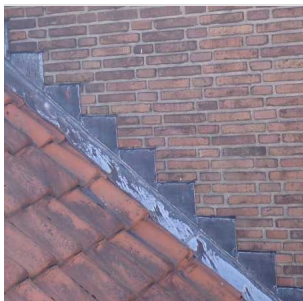
Conditie van het lood

De loodstroken verkeren in een goede conditie. Hier zijn geen gebreken waargenomen. De overlap is voldoende. Het geheel kan functioneren als bedoeld, loodwerk regelmatig controleren, eventueel aankloppen daar waar nodig.

Beoordeling: Goed

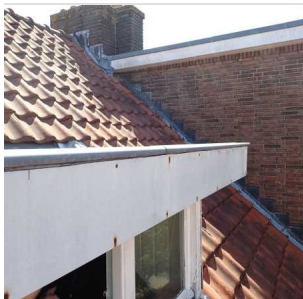
Er zijn geen gebreken aan de overstekken/ boeiboorden aangetroffen. Het geheel verkeert in voldoende conditie en kan functioneren. Uiteraard dient er wel regulier onderhoud te worden uitgevoerd. Dit onderhoud is afhankelijk van de huidige conditie, het materiaal en de kleur.

Beoordeling: Goed

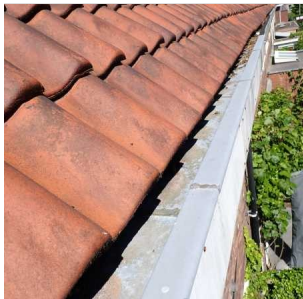
Voor zover visueel waarneembaar zijn er tijdens de inspectie geen afwijkingen aan dit onderdeel geconstateerd. Dit onderdeel / deze voorziening verkeert in goede conditie en kan functioneren. Het afschot van de goot is voldoende. In dit geval is het regelmatig onderhouden c.q. reinigen van de goot wel van belang.

Beoordeling: Goed

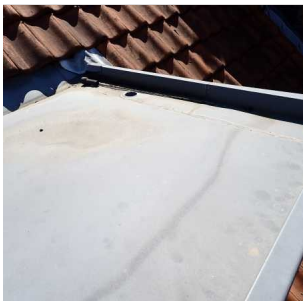
Het zinkwerk op het dakvlak is geïnspecteerd. Hierbij zijn geen gebreken opgemerkt. Het geheel verkeert in een voldoende conditie.

Beoordeling: Goed

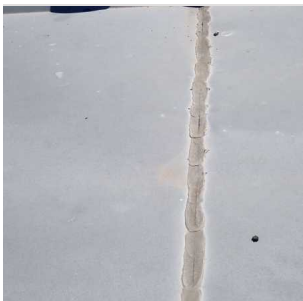
Conditie van de soldeernaden

De details van het zinkwerk verkeren in goede conditie. En zijn geen gebreken aangetroffen aan de bevestiging, de soldeernaden en de afwerkingen.

Beoordeling: Goed

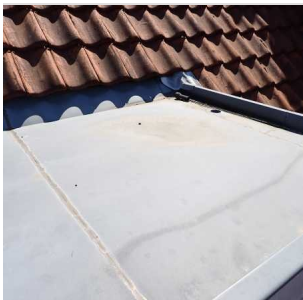
Beoordeling: Voldoende

1 - 5 jaar: € 625

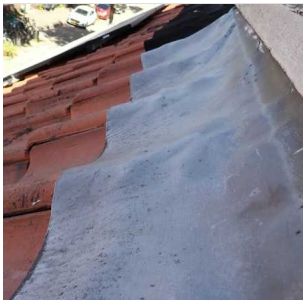
Beoordeling: Voldoende

1 - 5 jaar: € 440

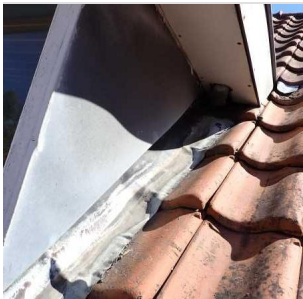
Beoordeling: Voldoende

1 - 5 jaar: € 345

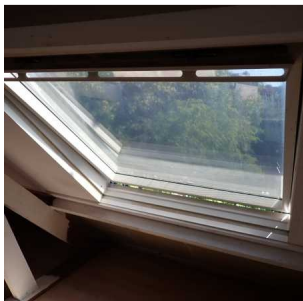
Voor zover visueel waarneembaar zijn er tijdens de keuring geen afwijkingen aan deze dakopening en/of onderdelen geconstateerd. Dit onderdeel en de voorzieningen verkeren in goede conditie en kan voldoende functioneren. Het lood- en zinkwerk aan de buitenzijde is, voor zover als mogelijk, gecontroleerd. De waterafvloeiing is in orde. Let op dat dit ook voldoende blijft om lekkages e.d. te voorkomen.

Beoordeling: **Goed**

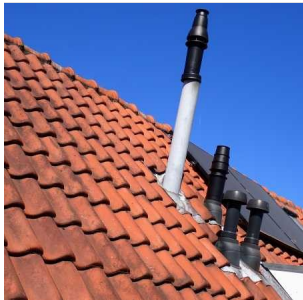
Voor zover visueel waarneembaar zijn er tijdens de keuring geen afwijkingen aan deze doorvoer geconstateerd. Deze doorvoer verkeert in goede conditie en kan functioneren. Het model van de dakdoorvoer en daarmee de aansluitingen met het dak zijn voldoende op elkaar afgestemd, de aansluitingen tussen doorvoer en dakbedekking is voldoende.

Beoordeling: **Goed**

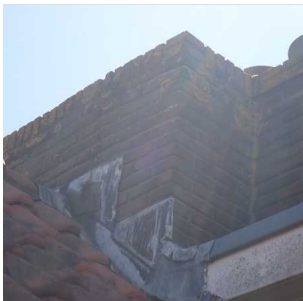
Het voegwerk is geïnspecteerd en er zijn enkele gebreken vastgesteld. Vooralsnog wordt ervan uitgegaan dat de herstelwerkzaamheden kunnen worden uitgevoerd conform bestaand werk. Waar nodig kunnen beschadigde voegen worden verwijderd en vervangen. Na het herstel van het voegwerk kan de schoorsteen tevens direct worden geïmpregneerd om de duurzaamheid te waarborgen. Dit omvat, indien van toepassing, ook de afwerking van de bovenzijde van de schoorsteen.

Beoordeling: **Onvoldoende** direct (3 - 12 mnd): € 285

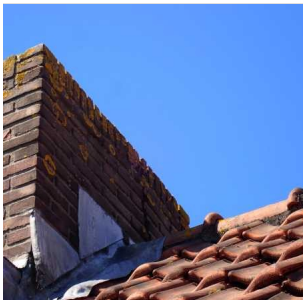
**Scheurvorming**

In de schoorsteen is scheurvorming aanwezig. Deze scheurvorming dient te worden hersteld. Bij voorkeur de scheur aanhelen conform het bestaande werk.

Beoordeling: **Onvoldoende** direct (3 - 12 mnd): € 460

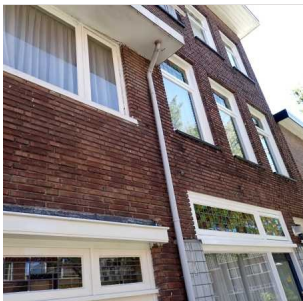
Voor zover visueel waarneembaar zijn er tijdens de keuring geen afwijkingen aan dit onderdeel geconstateerd. De hemelwaterafvoeren verkeren in een goede / voldoende conditie. De bevestigingen en de afwatering is voldoende. Het geheel kan functioneren als bedoeld.

Beoordeling: **Goed**

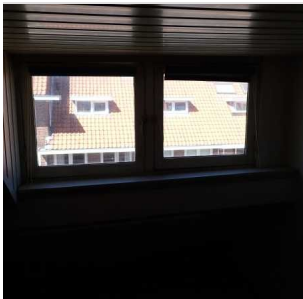
Ter plaatse van de constructieve wijziging is een doorbuiging waarneembaar. Dit zou kunnen betekenen dat de wijziging niet goed is uitgevoerd. Dit dient nader onderzocht te worden om te kunnen vaststellen in hoeverre ondeugdelijke delen verwijderd, vervangen, hersteld of vernieuwd kunnen of moeten worden. Hierna kan worden vastgesteld of aanpassingen wel of niet noodzakelijk zijn.

Beoordeling: **Onvoldoende** direct (3 - 12 mnd): € 580

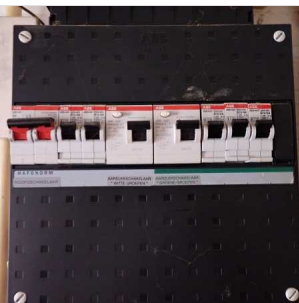
Als tijdens de inspectie geen spanning op het systeem stond, zorgt dit voor beperking van de beoordeling en is is dit apart vermeld.

Beoordeling: **Goed**

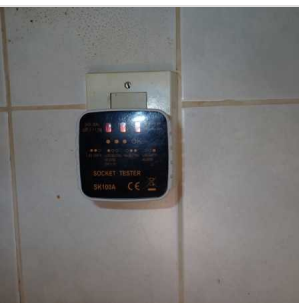
Elektra - Randaarding

Controle van randaarding (steekproef)

Voor zover visueel waarneembaar zijn er tijdens de keuring geen afwijkingen aan de randaarding geconstateerd.

Beoordeling: **Goed**

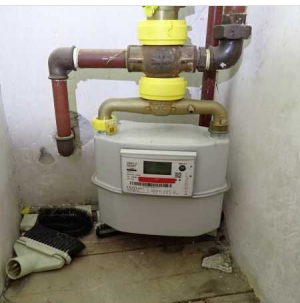
Er zijn geen gebreken aan het gassysteem aangetroffen. De beoordeling is beperkt, maar wordt, voor zover zichtbaar, zo zorgvuldig mogelijk uitgevoerd. De gasinstallatie wordt visueel geïnspecteerd en dus niet gekeurd.

Beoordeling: **Goed**

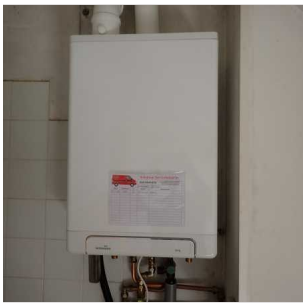
Verwarmingssysteem - CV ketel

De conditie CV Ketel

Voor zover visueel waarneembaar zijn er tijdens de keuring geen afwijkingen aan de CV ketel geconstateerd. Dit onderdeel / voorziening verkeert in goede conditie en kan functioneren.

Beoordeling: **Goed**

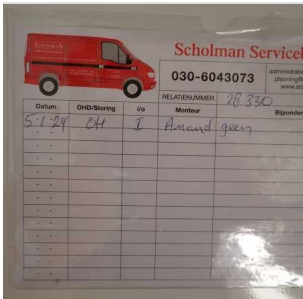
Er is voldoende onderhoud uitgevoerd. Deze CV ketel is aantoonbaar gekeurd, conform de Gasketelwet. Dit bevordert de technische levensduur van het systeem en heeft een positief effect op het energieverbruik. Periodiek dient onderhoud uitgevoerd te worden. De keuringssticker is aanwezig.

Beoordeling: **Goed**

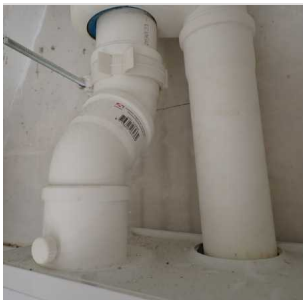
Situatie rookgasafvoer

Er zijn geen gebreken aan de bevestiging van de rookgasafvoer. De rookgasafvoer verkeert in goede conditie en kan functioneren.

Beoordeling: **Goed**

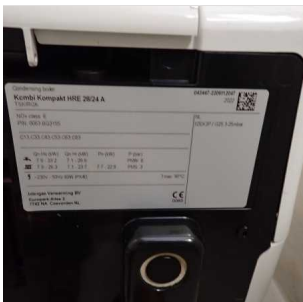
De warmteopwekker is ca. 3 jaar en heeft zijn technische levensduur (van ca. 15 jaar) nog niet bereikt. Deze kan met regulier onderhoud nog wel even mee.

Beoordeling: **Goed**

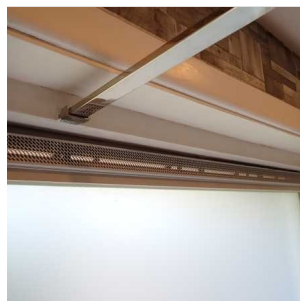
Voor zover visueel waarneembaar zijn er tijdens de keuring geen afwijkingen aan de natuurlijke ventilatie geconstateerd. Dit onderdeel / voorziening verkeert in goede conditie en kan functioneren.

Beoordeling: **Goed**

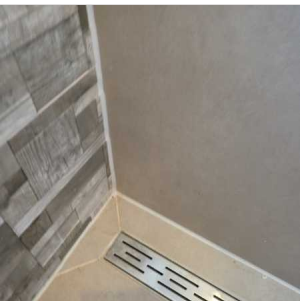
Het aanwezige kitwerk verkeert niet in een goede conditie. Deze situatie kan, afhankelijk van het gebruik, een lekkage veroorzaken. Onderhoud en herstel dient te worden uitgevoerd.

Beoordeling: Onvoldoende

direct (3 - 12 mnd): € 260

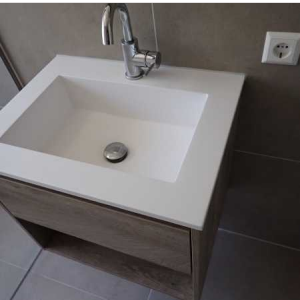
Badkamer - Wasbak

Voor zover visueel waarneembaar zijn er tijdens de keuring geen afwijkingen aan de wasbak geconstateerd. Dit onderdeel / voorziening verkeert in goede conditie en kan functioneren.

Beoordeling: Goed

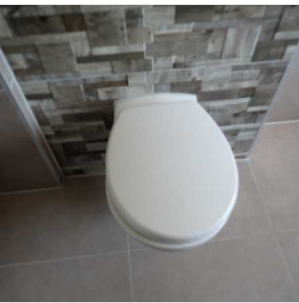
Voor zover visueel waarneembaar zijn er tijdens de keuring geen afwijkingen aan de toiletpot geconstateerd. Dit onderdeel / voorziening verkeert in goede conditie en kan functioneren.

Beoordeling: Goed

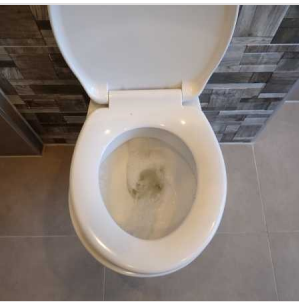
Tijdens de controle aan het toilet is mede gecontroleerd of het water vlot wegspoelt en niet 'blijft hangen'. Eventuele vertragingen in het afvoeren van dit afvalwater kunnen een indicatie zijn dat er (beginnende) rioolproblemen zijn. In dit geval is er bij deze controle geen probleem opgemerkt. De doorspoeling verloopt vlot en 'soepel'.

Beoordeling: Goed

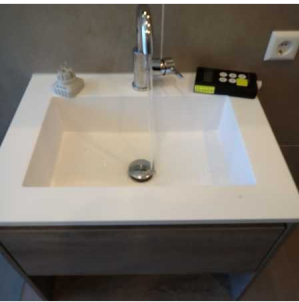
Badkamer - Afvoer

Voor zover visueel waarneembaar zijn er tijdens de keuring geen afwijkingen aan de afvoer geconstateerd. Dit onderdeel / voorziening verkeert in goede conditie en kan functioneren

Beoordeling: Goed

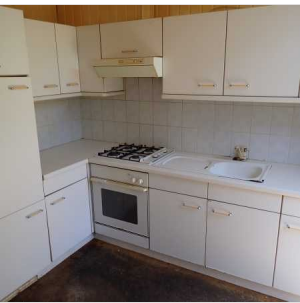
De keuken is gedateerd en er zijn diverse gebreken geconstateerd. De huidige situatie kan functioneren. U dient er rekening mee te houden dat de keuken op (korte) termijn vervangen dient te worden. De opgenomen kostenpost betreft een indicatie.

Beoordeling: Onvoldoende direct (3 - 12 mnd): € 6.500

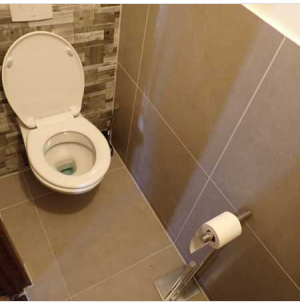
Toilet - Geen gebreken geconstateerd

Het toilet en de aanwezige voorzieningen zijn visueel gecontroleerd op gebreken. Het toilet verkeert in een goede conditie, en kan behoudens het reguliere onderhoud aan de waterkerende afdichtingen goed functioneren.

Beoordeling: Goed

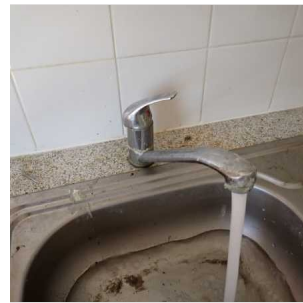
De kraan functioneert slecht waardoor deze kan gaan lekken of reeds lekt. Op termijn dient u er rekening mee te houden dat deze vervangen moet worden. Vooralsnog wordt ervan uitgegaan dat door middel van een reparatie en indien nodig door vervanging van rubbers deze weer voldoende kan functioneren.

Beoordeling: **Onvoldoende**

direct (3 - 12 mnd): € 280

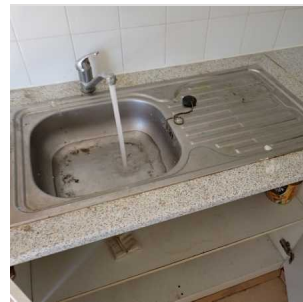
Het water loopt niet vlot weg. Vermoedelijk is er een vervuiling in het buizenafvoer systeem aanwezig. Hierdoor is er een hoger risico op verstopping. Wij adviseren het leidingwerk professioneel te (laten) reinigen.

Beoordeling: **Onvoldoende**

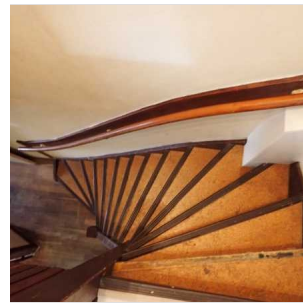
Voor zover visueel waarneembaar zijn er tijdens de keuring geen afwijkingen aan de trappen en leuning geconstateerd. Dit onderdeel / voorziening verkeert in goede conditie en kan functioneren.

Beoordeling: **Goed**

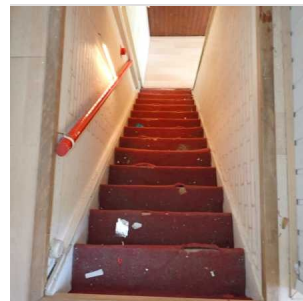
De balustrade / trapleuning is gecontroleerd op stabiliteit en veiligheid. Hieraan zijn geen gebreken geconstateerd. Het geheel kan goed en veilig functioneren.

Beoordeling: **Goed**

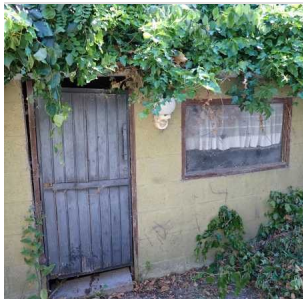
Op het perceel is een bijgebouw aanwezig. Dit is geheel afgeschreven en dient vervangen of gerenoveerd te worden. Vraag voor een juist kostenoverzicht een offerte aan.

Beoordeling: **Onvoldoende**
