Bataviastraat 24 BS  
3531 XE Utrecht

**"Sfeervol, goed onderhouden  
en praktisch ingedeeld 4-kamer  
appartement met zonnig  
balkon"**

Bevindingen en gebreken

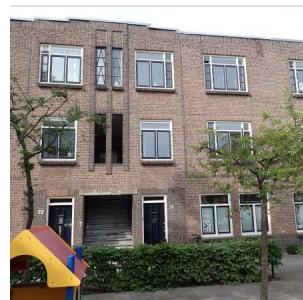
#### Risico inschatting van de fundering

Voor zover dit visueel waarneembaar was tijdens het onderzoek, zijn er geen bijzonderheden aan de woning aangetroffen die een probleem aan de fundering doen vermoeden.

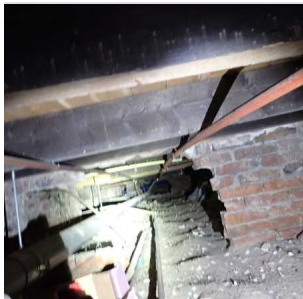
Situatie in de kruipruimte

Bouw- en sloopaafval

In de kruipruimte ligt een hoeveelheid bouw- en/of sloopaafval. Geadviseerd wordt om dit vuil te verwijderen en een gelijke hoogte te creëren, een en ander ten behoeve van een constante en gelijkmatige ventilatie. In verband met kans op schimmelvorming is het noodzakelijk om alle organische stoffen zoals hout, papier, karton, textiel e.d. uit de kruipruimte te verwijderen.

Beoordeling: **Voldoende**

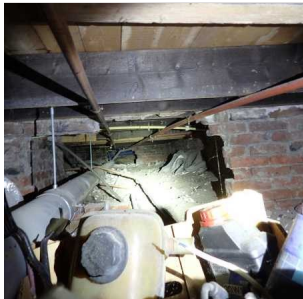
Ventilatie t.b.v. de kruipruimte

De ventilatie is niet optimaal, waardoor condensatie kan ontstaan. Per vijf strekkende meter gevel dient er één ventilatieopening (per compartiment) te zijn ten behoeve van de kruipruimte (zowel in voor- als achtergevel).

Beoordeling: **Voldoende**

1 - 5 jaar: € 158  
VvE: € 480

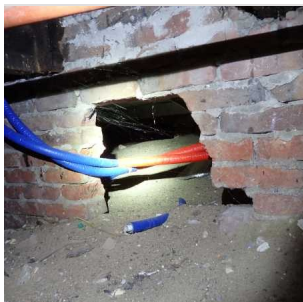
Vloeren (onderzijde) - Hout

Eerder uitgevoerd vloerherstel

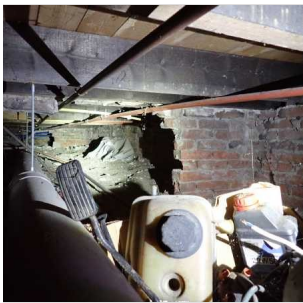
Niet te inspecteren

Er is geen (volledig) onderzoek uitgevoerd naar de staat en de toestand van vloer, balken en funderingsbalken e.d. Over geen enkele van deze zaken kunnen duidelijke uitspraken worden gedaan.

Beoordeling: **Voldoende**

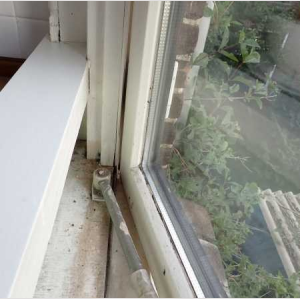
| Hout (kozijn) - en achter | |
| De conditie van de draaiende delen | |
| Er is steekproefsgewijs vastgesteld dat één of meerdere ramen/deuren klemt of aanloopt bij het openen en afsluiten. In de meeste gevallen kan dit opgelost worden middels afstellen. Daarnaast dienen de bewegende onderdelen periodiek onderhouden en schoongemaakt te worden. | |
| Beoordeling: | Voldoende 1 - 5 jaar: € 240 |

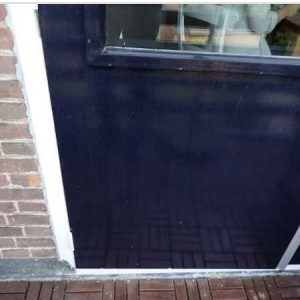
Lood - en achter

Scheuren in het materiaal

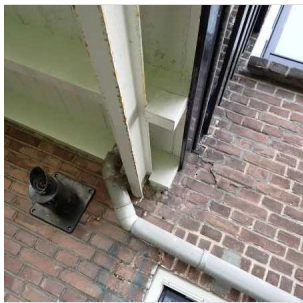
Balkon - Dragende constructie

Hout - en achter

1 - 5 jaar: € 157

VvE: € 475

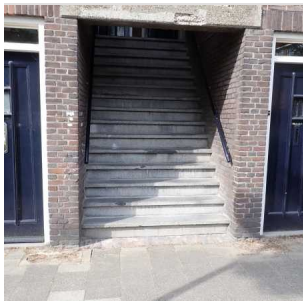
De natuursteentrap naar het appartement vertoont wat scheur en breuk, dit dient in de nabije toekomst hersteld te worden in verband met verdere schades.

Beoordeling: Voldoende

1 - 5 jaar: € 630

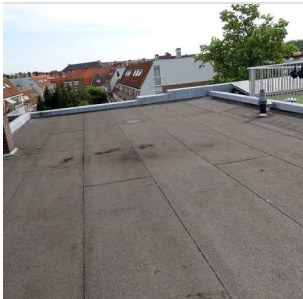
### Dak hoofdgebouw - Dakbeschoot

#### Niet waarneembaar

Het dakbeschoot is niet waarneembaar. Er kan geen uitspraak worden gedaan over het toegepaste materiaal en/of de conditie hiervan.

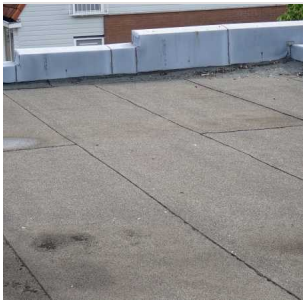
#### Dakdoorvoeren

Voor zover visueel waarneembaar zijn er tijdens de keuring geen afwijkingen aan deze doorvoer geconstateerd. Deze doorvoer verkeert in goede conditie en kan functioneren. Het model van de dakdoorvoer en daarmee de aansluitingen met het dak zijn voldoende op elkaar afgestemd, de aansluitingen tussen doorvoer en dakbedekking is voldoende.

Beoordeling: **Goed**

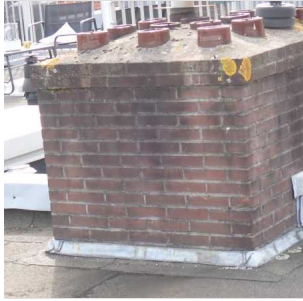
Hemelwaterafvoeren

| Conditie van de HWA (regenpijp) |
| Voor zover visueel waarneembaar zijn er tijdens de keuring geen afwijkingen aan dit onderdeel geconstateerd. De hemelwaterafvoeren verkeren in een goede / voldoende conditie. De bevestigingen en de afwatering is voldoende. Het geheel kan functioneren als bedoeld. |
| Beoordeling: <b>Goed</b> |

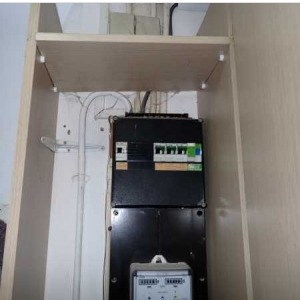
Elektra - Groepenkast

Te weinig groepen

Voor zover deze beperkte meting van randaarding is uitgevoerd, lijkt e.e.a. niet voldoende te kunnen functioneren. Het kan zijn dat een deel van de bedrading geheel niet of deels niet is aangesloten, ook kan het zijn dat de aardpen niet is aangesloten of zelfs niet aanwezig is. De situatie lijkt hierdoor onveilig.

Beoordeling: Voldoende1 - 5 jaar: € 260

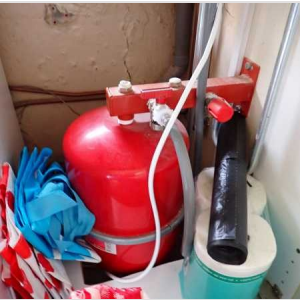
Verwarmingssysteem - Leidingwerk

Voor zover visueel waarneembaar zijn er tijdens de keuring geen afwijkingen aan het leidingwerk geconstateerd. Dit onderdeel verkeert in goede conditie en kan functioneren. Het leidingwerk is voldoende gebeugeld. Let op dat dit bij eventuele aanpassingen van het systeem ook zo blijft.

Beoordeling: **Goed**

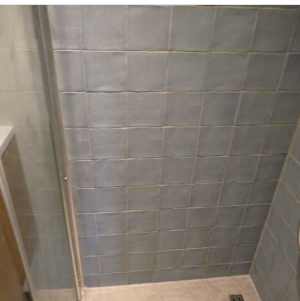
Verdieping - Tegelwerk

Het voegwerk is gecontroleerd. Er zijn gebreken opgemerkt. Bij intensief gebruik kan dit lekkage of vochtdoorslag elders veroorzaken. Vooralsnog wordt ervan uitgegaan dat e.e.a. kan worden hersteld conform het bestaande werk. Daar waar nodig kunnen bestaande slechte voegen worden verwijderd en vervangen.

Er is een verhoogd percentage vocht gemeten. Dit kan leiden tot schade aan bijvoorbeeld stucwerk, wand, plafond of vloerafwerking. De oorzaak van dit vocht is visueel niet altijd zichtbaar. De vermoedelijke oorzaak is echter de waterdichtheid, bijvoorbeeld door lekkende kit en/ of cementvoegen. Het vocht in de bouwkundige constructie zal indien voornoemde gebreken zijn opgelost op termijn drogen. Op korte termijn dient herstel te worden uitgevoerd.

Het aanwezige kitwerk verkeert niet in een goede conditie. Deze situatie kan, afhankelijk van het gebruik, een lekkage veroorzaken. Onderhoud en herstel dient te worden uitgevoerd.

Beoordeling: **Onvoldoende** direct (3 - 12 mnd): € 325

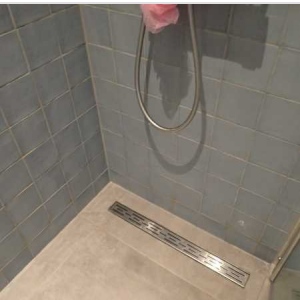
Verdieping - Tegelwerk

Vocht gemeten

Beoordeling: **Voldoende** 1 - 5 jaar: € 125

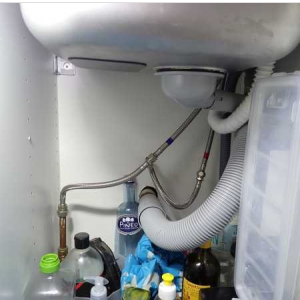
Verdieping

Het hang- en sluitwerk van de keukenkastdeuren verkeert in een voldoende conditie. Het geheel kan goed functioneren. Er zijn geen gebreken.

Beoordeling: Goed

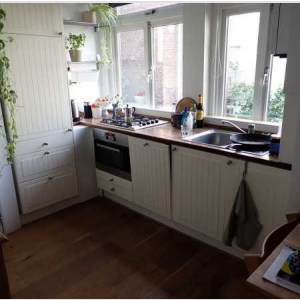
Verdieping

De kitafwerkingen m.b.t. de wasbak en/of het werkblad dienen naadloos op elkaar en op de wanden aan te sluiten en/of in elk geval dient de aansluiting tussen deze elementen waterdicht te zijn. In dit geval zijn er gebreken. Die dienen te worden hersteld. Herstel is eenvoudig mogelijk door de aansluitingen daar waar nodig te voorzien van nieuw kitwerk e.d.

Beoordeling: Voldoende

1 - 5 jaar: € 100

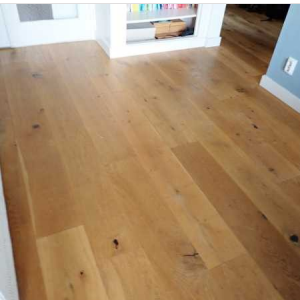
**Verdieping - Hout**  
**Vlakheid van de vloer**  
Het is visueel waarneembaar dat een deel van de vloer afloopt of verzakt is, wat niet ongebruikelijk is bij oudere woningen. De genoemde gebreken zijn niet van een dermate ernstige aard dat er problemen worden verwacht. Deze situatie kan gehandhaafd worden.
