# WELKOM BIJ

Van der Mondestraat 98  
3515 BL Utrecht

"Uitstekend onderhouden jaren '30 eengezinswoning op loopafstand van het Griftpark"

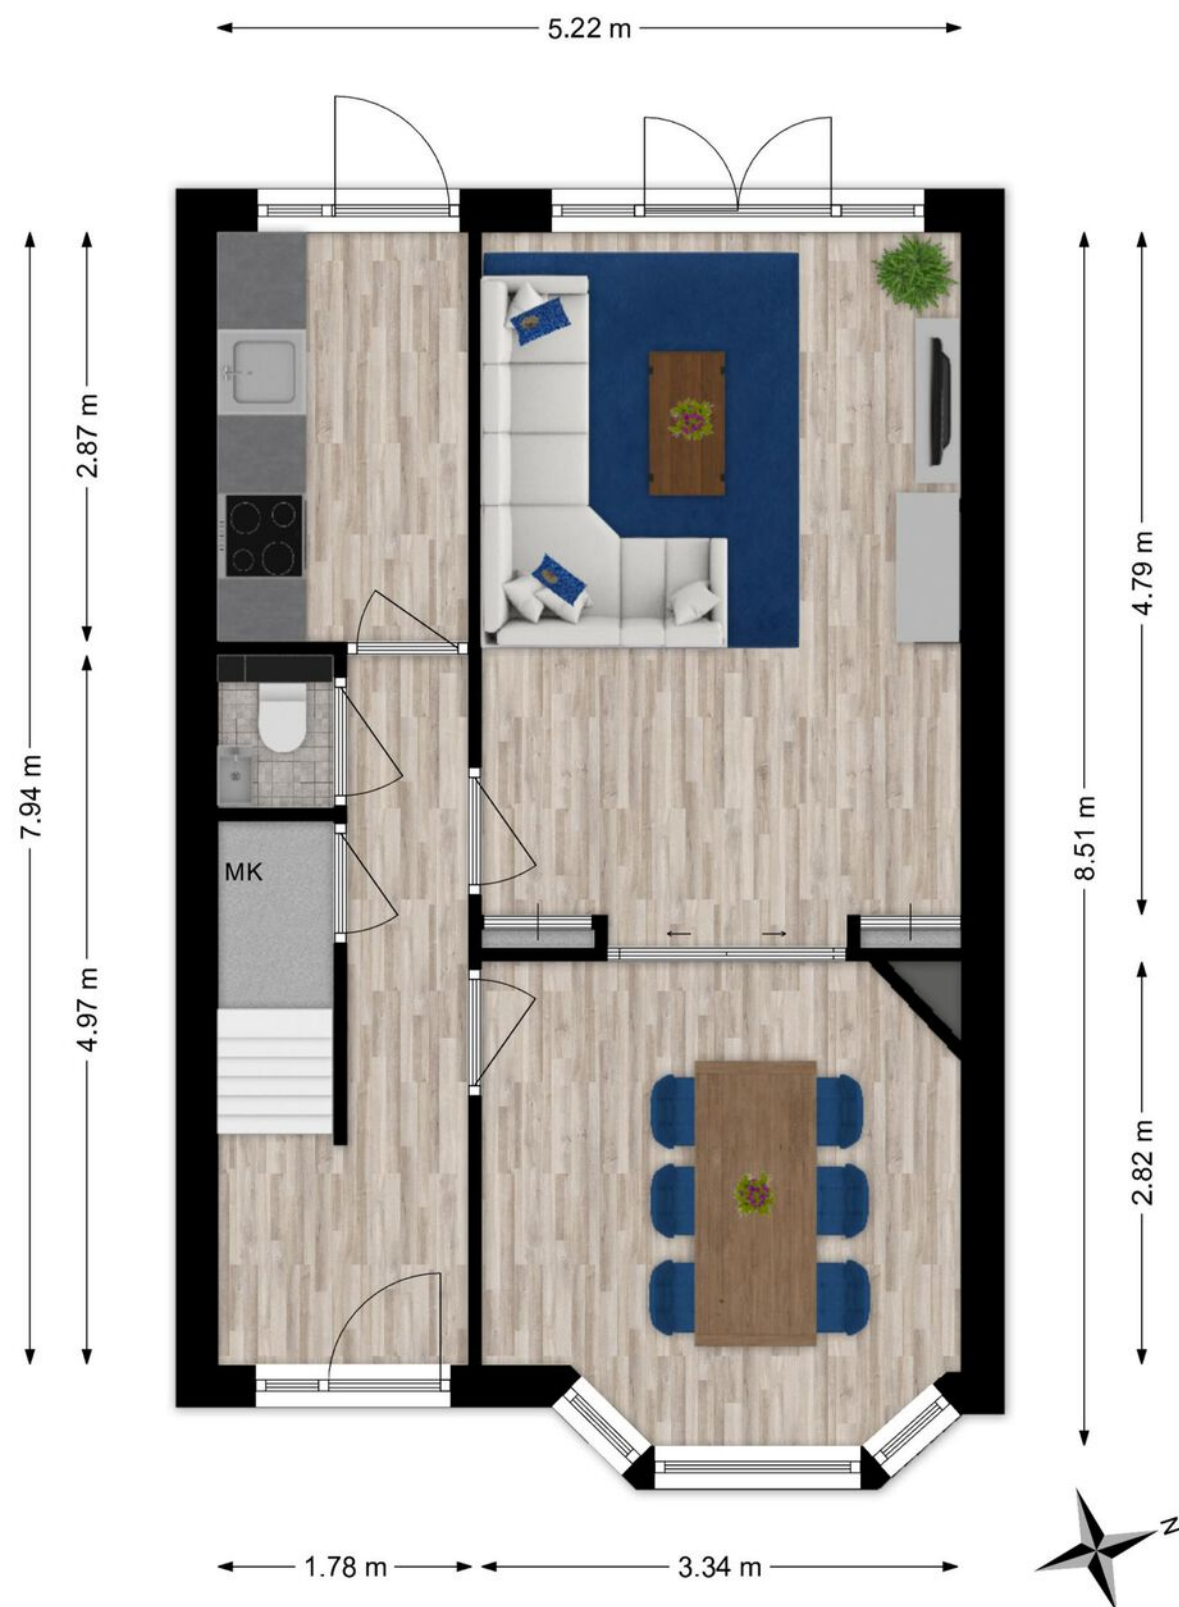
Begane grond, Van der Mondestraat 98 te Utrecht.  
Deze plattegronden zijn opgemaakt voor indicatieve doeleinden.  
Hieraan kunnen geen rechten worden ontleend.

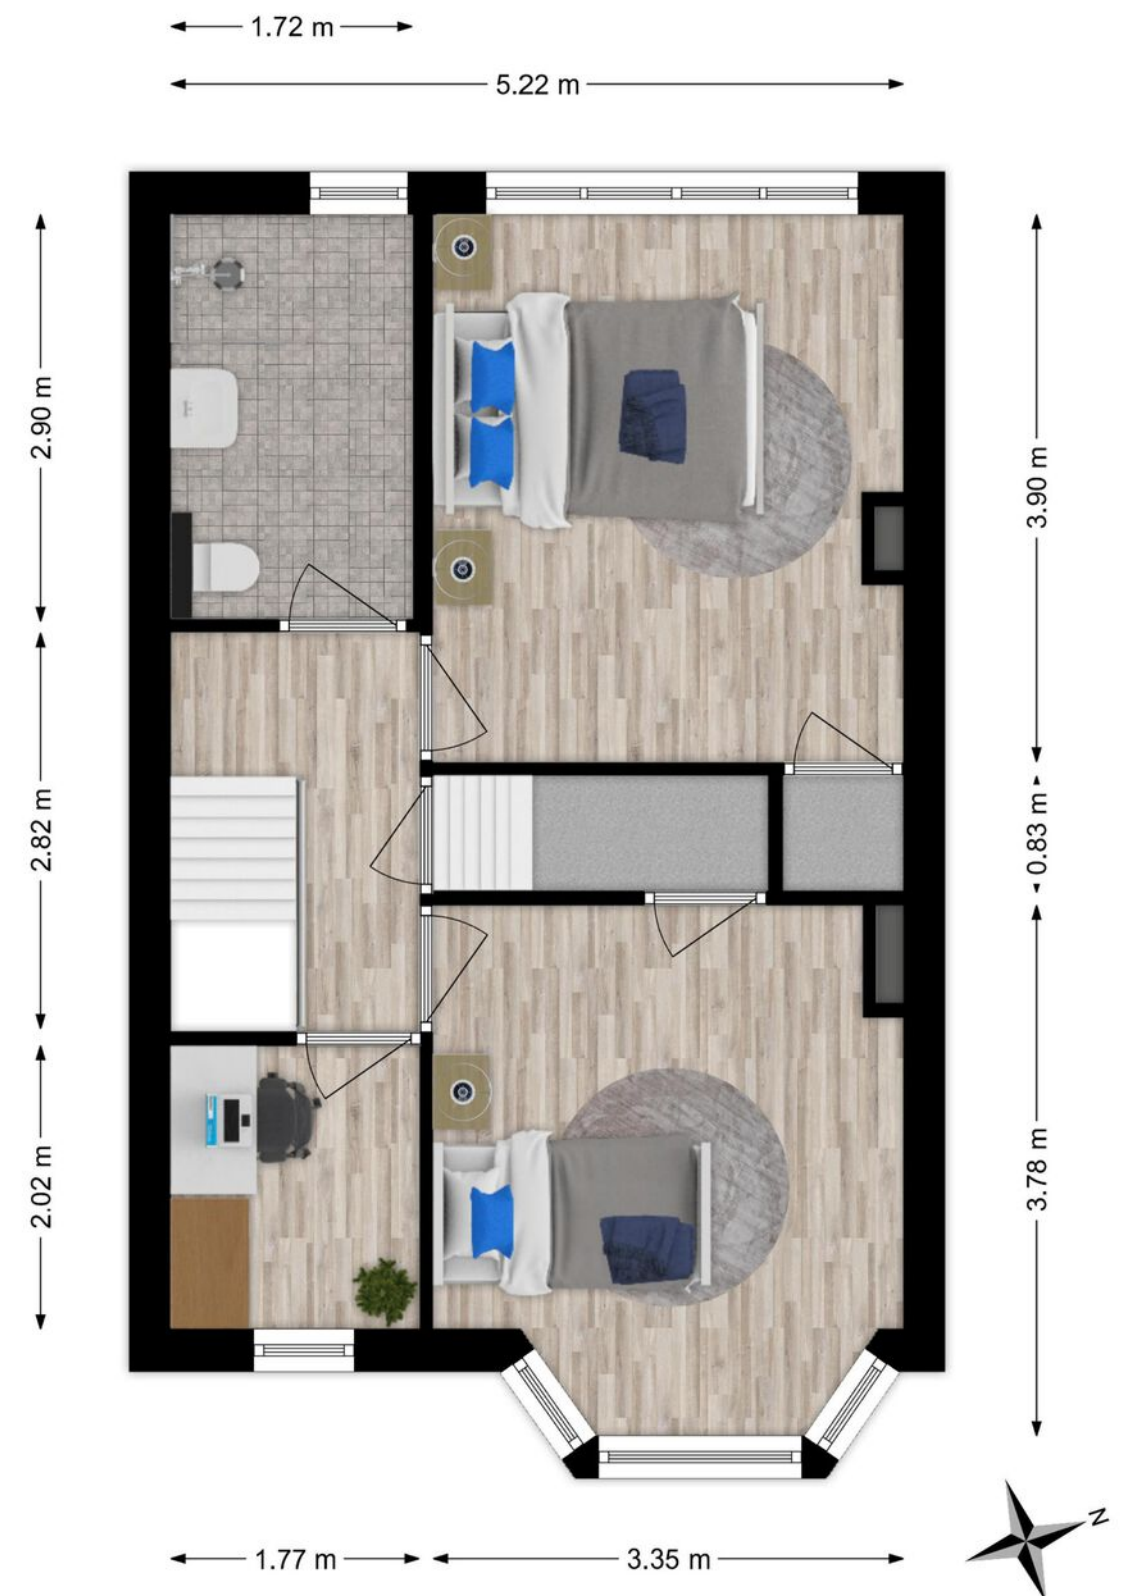
Eerste verdieping, Van der Mondestraat 98 te Utrecht.  
Deze plattegronden zijn opgemaakt voor indicatieve doeleinden.  
Hieraan kunnen geen rechten worden ontleend.

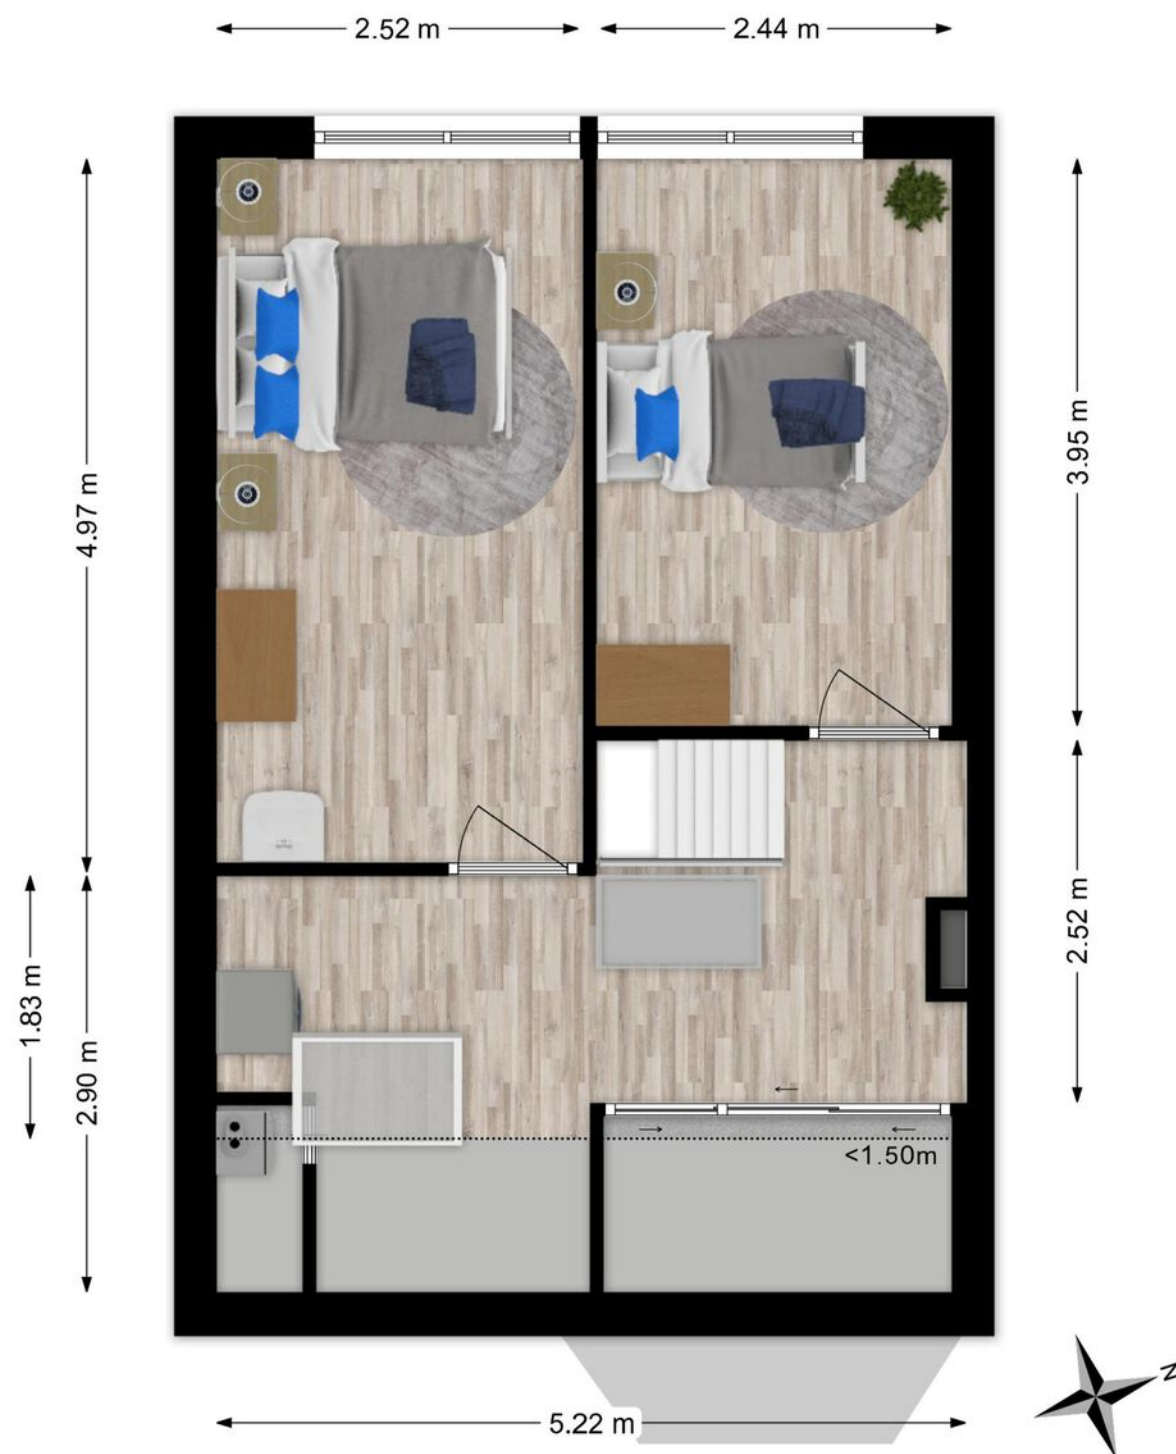
Tweede verdieping, Van der Mondestraat 98 te Utrecht.  
Deze plattegronden zijn opgemaakt voor indicatieve doeleinden.  
Hieraan kunnen geen rechten worden ontleend.

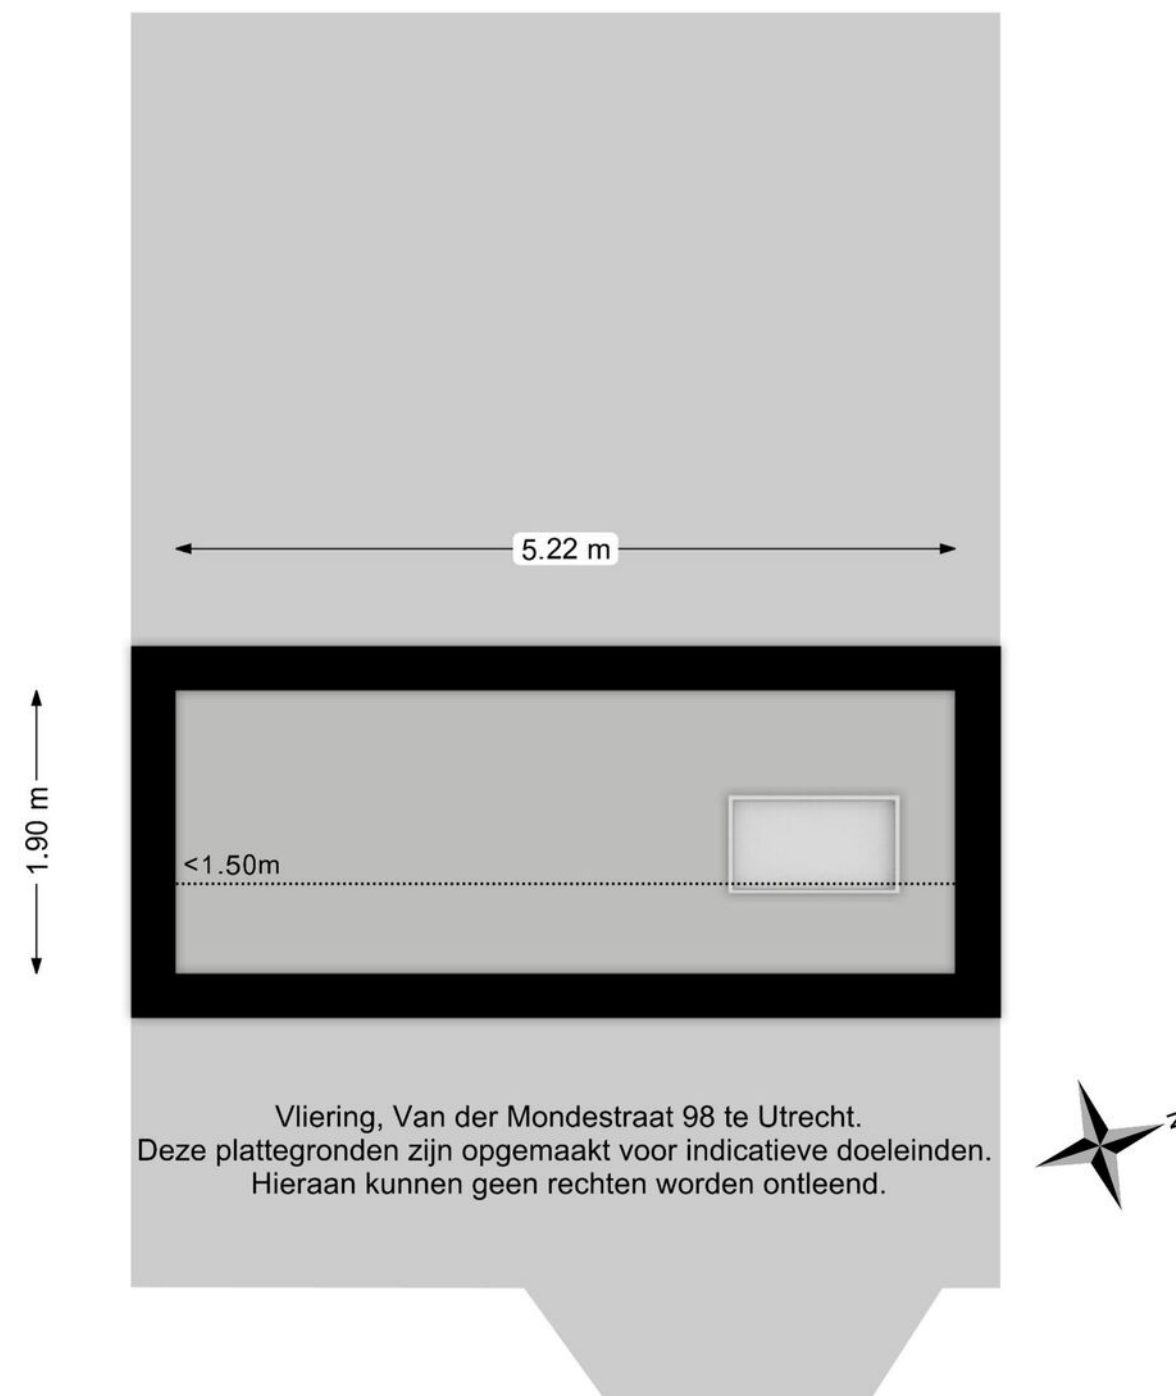
Vliering, Van der Mondestraat 98 te Utrecht.  
Deze plattegronden zijn opgemaakt voor indicatieve doeleinden.  
Hieraan kunnen geen rechten worden ontleend.

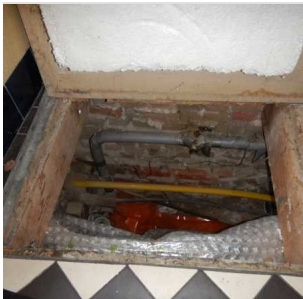
#### Risico inschatting van de fundering

Voor zover dit visueel waarneembaar was tijdens het onderzoek, zijn er geen bijzonderheden aan de woning aangetroffen die een probleem aan de fundering doen vermoeden.

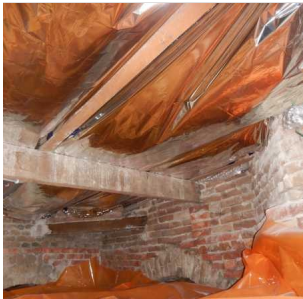
### Funderingsbalk metselwerk

#### Risico-inschatting van de fundering

Er zijn, voor zover visueel waarneembaar, geen gebreken aangetroffen die worden of zijn veroorzaakt door een gebrek aan de fundering.

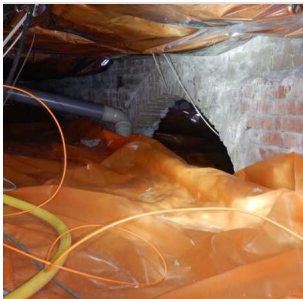
**Toegankelijkheid**  
Er is niet voldoende kruiphoogte en/of zicht in de kruipruimte. Deze is dus niet geheel en niet goed toegankelijk. Hierdoor is onderhoud en inspectie niet goed mogelijk.

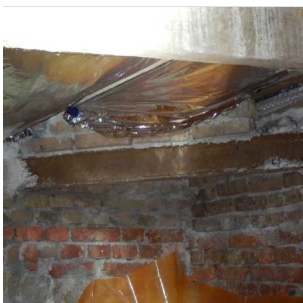
**Bodembedekker**  
Er is een bodembedekker aangebracht. In verband met de aanwezige bodembedekker is de bodemstructuur niet beoordeeld. Ook kunnen geen uitspraken worden gedaan over onderliggende verzakkingen, waterstanden en over vocht en dergelijke. Let op: ook bij een bodembedekker is het van belang dat er altijd voldoende ventilatie van de kruipruimte aanwezig is.

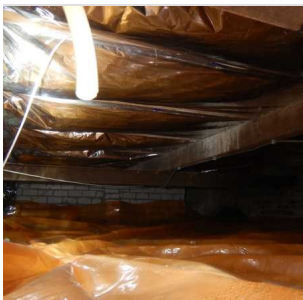
**Ventilatie t.b.v. de kruipruimte**  
De ventilatie vanuit de gevel ten behoeve van de kruipruimte is goed.

Beoordeling: **Goed**

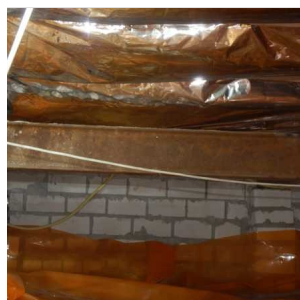
### Roestvorming onderslagbalk

Er is achterstallig onderhoud. Roest is in ernstige mate aanwezig. De roestige plaatsen dienen te worden hersteld/onderhouden.

Beoordeling: **Onvoldoende**

direct (3 - 12 mnd): € 850

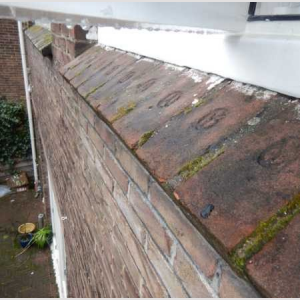
Voor zover visueel waarneembaar zijn er tijdens de inspectie geen afwijkingen aan de waterkerende voorziening geconstateerd. Dit onderdeel / voorziening verkeert in goede conditie en kan functioneren.

Beoordeling: **Goed**

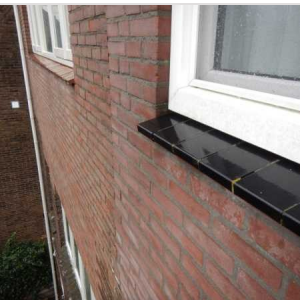
Het voegwerk van de waterslag is uitgespoeld en/of onvoldoende aanwezig. Hierdoor is vochtintrede in de gevel mogelijk met een risico op lekkage. De gebreken aan het voegwerk dienen te worden hersteld. Oude voegen verwijderen, materialen schoonslijpen en geheel reinigen, waarna de nieuwe voeg aangebracht kan worden.

Beoordeling: **Voldoende** 1 - 5 jaar: € 210

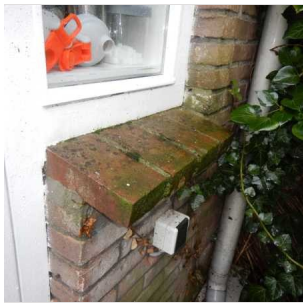
**Hout (kozijn)**  
Capillaire werking

Door een capillaire werking kan vocht in smalle naden hoger opkruipen dan het normaal zou doen. Dit verschijnsel treedt op bij nauwe aansluitingen of bij foutief aangebracht lood. Dit kan zowel omhoog als omlaag als in horizontale banen gebeuren. Een opening van 7 mm wordt over het algemeen groot genoeg geacht om te voorkomen dat er capillaire werking optreedt.

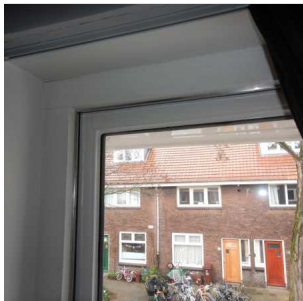
Er is steekproefsgewijs vastgesteld dat één of meerdere ramen/deuren klemt of aanloopt bij het openen en afsluiten. In de meeste gevallen kan dit opgelost worden middels afstellen. Daarnaast dienen de bewegende onderdelen periodiek onderhouden en schoongemaakt te worden.

Beoordeling: **Voldoende**1 - 5 jaar: € 360

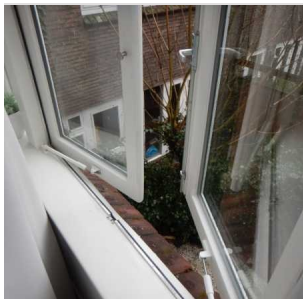
**Hout (kozijn)**  
Het hang- en sluitwerk

Het hang en sluitwerk is gecontroleerd. Het materiaal functioneert prima en is goed onderhouden. Regulier onderhoud dient jaarlijks uitgevoerd te worden.

Beoordeling: **Goed**

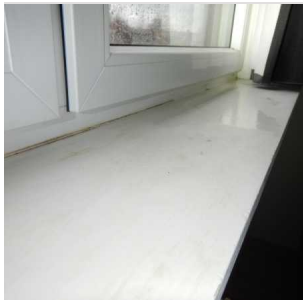
**Kunststof (kozijn)**  
Overige gebreken aan kozijn

Er zijn gebreken aan de kunststof kozijn(en), deze gebreken dienen in verband met een verhoogd risico op inwateren te worden hersteld, uitgangspunt hierbij is dat reparatie mogelijk is. Gebreken op verbindingen kunnen alleen door een deskundige op het gebied van kunststof kozijnen worden hersteld.

Beoordeling: **Onvoldoende**direct (3 - 12 mnd): € 280

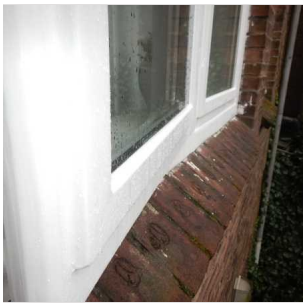
**Dubbelglas**  
Geen geventileerde glaslat

Bij dubbele beglazing dient, conform het huidige bouwbesluit, de onderste glaslat in de sponning te kunnen ventileren. Bij handhaving van de huidige situatie is er een verhoogd risico op houtrot in het kozijn of raamsponning. Bij oude beglazing is de sponning meestal volledig afgekit. Het aanbrengen van een dergelijke lat heeft dan geen nut. Dit is echter pas zichtbaar na verwijdering van de glaslaten.

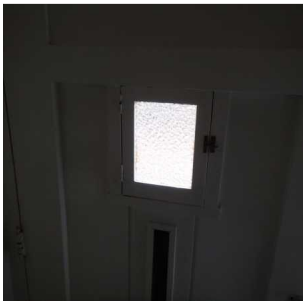
**Enkelglas**  
Conditie

De aanwezige beglazing is gecontroleerd op lekkage en breuk, dit is niet opgemerkt. De beglazing verkeert in een goede conditie, er zijn geen gebreken opgemerkt. Het geheel kan functioneren.

Beoordeling: **Goed**

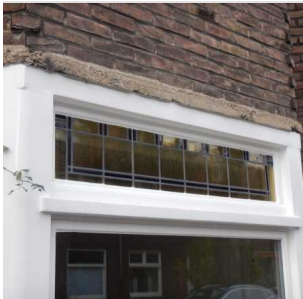
**Glas in lood**  
Conditie

De aanwezige beglazing is gecontroleerd op lekkage en breuk, dit is niet opgemerkt. De beglazing verkeert in een goede conditie, er zijn geen gebreken opgemerkt. Het geheel kan functioneren.

Beoordeling: **Goed**

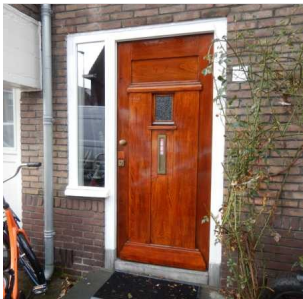
**De conditie van het schilderwerk**

Het schilderwerk verkeert in een goede conditie. De kleur en weersinvloeden kunnen de kwaliteit van het schilderwerk beïnvloeden. Het is van belang dat er regulier onderhoud aan het schilderwerk wordt uitgevoerd. Met name de liggende delen per 2 jaar inspecteren en waar nodig onderhouden.

Beoordeling: **Goed**

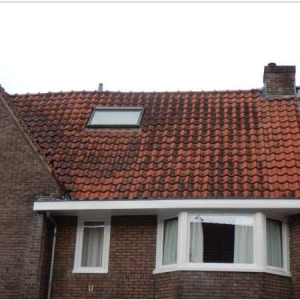
Er is zichtbaar sprake van doorzadeling van het dakvlak. Zonder nader onderzoek kan geen definitieve uitspraak worden gedaan over de constructieve stabiliteit. Indien er geen aanleiding is voor nader onderzoek, kan de huidige situatie gehandhaafd blijven. Desgewenst kunnen aan de binnenzijde versterkingen worden aangebracht, zoals extra gordingen of spanten.

Beoordeling: **Voldoende**1 - 5 jaar: € 0

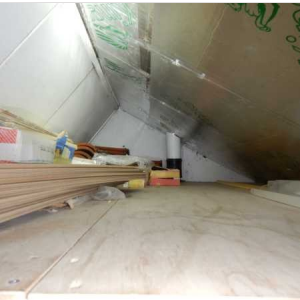
Als het dak aan de binnenzijde wordt geïsoleerd met onvoldoende spouw- en/of compartimentenventilatie ontstaat er dauwpuntcondensatie tegen het koude gebitumineerde dakbeschot met houtrot, schimmel en/of zwam tot gevolg.

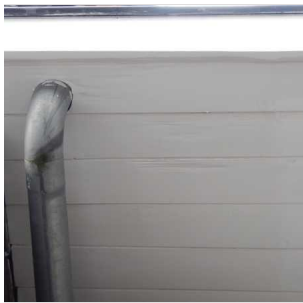
In dit onderdeel is houtrot of overige schade aangetroffen. De exacte schade zal pas zichtbaar worden tijdens de noodzakelijk uit te voeren werkzaamheden. Om verdere schade te voorkomen dient onderhoud en herstel te worden uitgevoerd, waarbij de rotte / beschadigde delen dienen te worden vervangen.

Beoordeling: Onvoldoende direct (3 - 12 mnd): € 660

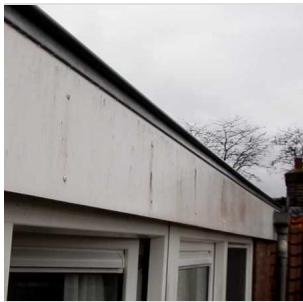
Er zijn geen gebreken aan de overstekken/ boeiboorden aangetroffen. Het geheel verkeert in voldoende conditie en kan functioneren. Uiteraard dient er wel regulier onderhoud te worden uitgevoerd. Dit onderhoud is afhankelijk van de huidige conditie, het materiaal en de kleur.

Beoordeling: Goed

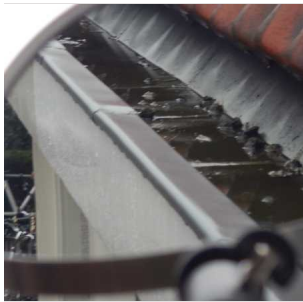
Voor zover visueel waarneembaar zijn er tijdens de inspectie geen afwijkingen aan dit onderdeel geconstateerd. Dit onderdeel / deze voorziening verkeert in goede conditie en kan functioneren. Het afschot van de goot is voldoende. In dit geval is het regelmatig onderhouden c.q. reinigen van de goot wel van belang.

Beoordeling: Goed

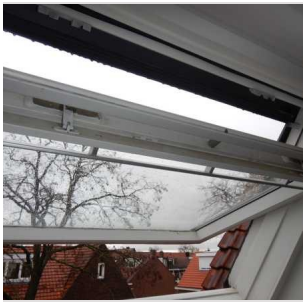
De sluitnaden van een dakraam zorgen voor een water- en luchtdichte aansluiting, zodat regenwater niet binnendringt en warmteverlies wordt voorkomen. Ze zijn doorgaans voorzien van een foam- of vergelijkbare afdichting. In dit geval zijn de toegepaste voorzieningen echter van onvoldoende kwaliteit, wat de werking van de sluitnaden negatief beïnvloedt.

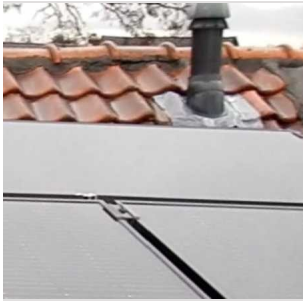
Voor zover visueel waarneembaar zijn er tijdens de keuring geen afwijkingen aan deze doorvoer geconstateerd. Deze doorvoer verkeert in goede conditie en kan functioneren. Het model van de dakdoorvoer en daarmee de aansluitingen met het dak zijn voldoende op elkaar afgestemd, de aansluitingen tussen doorvoer en dakbedekking is voldoende.

Beoordeling: Goed

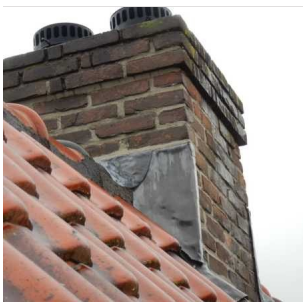
Voor zover visueel waarneembaar zijn er tijdens de keuring geen afwijkingen aan de schoorsteen geconstateerd. Er zijn geen gebreken aan het metselwerk zichtbaar. Regulier onderhoud dient wel te worden uitgevoerd.

Beoordeling: Goed

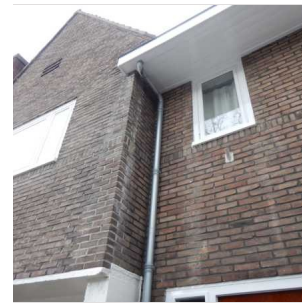
### Conditie van de HWA (regenpijp)

Er is een gebrek opgemerkt tussen de aansluiting van de goot en de hemelwaterafvoer (HWA). Hierdoor ontstaat nabij deze doorvoer een lekkage. Dit gebrek dient per direct te worden hersteld.

Beoordeling: **Slecht**

direct (0 - 2 mnd): € 320

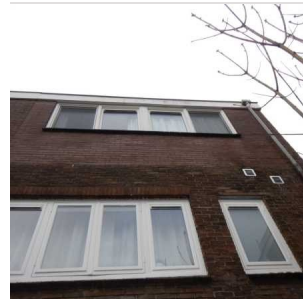
De woning is na de bouw voorzien van een dakkapel. Er is extra aandacht gegeven aan deze (constructieve) wijziging en de aansluiting van de oude en de nieuwe constructie. Hierbij zijn geen afwijkingen geconstateerd.

Beoordeling: **Goed**

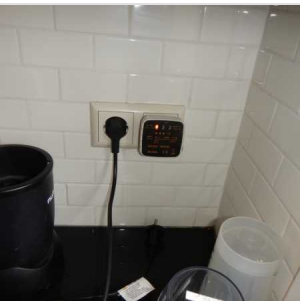
### Elektra - Randaarding

Voor zover visueel waarneembaar zijn er tijdens de keuring geen afwijkingen aan de randaarding geconstateerd.

Beoordeling: **Goed**

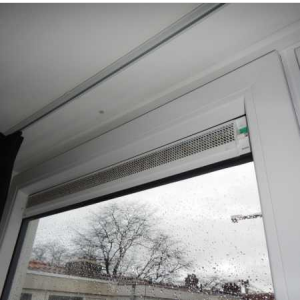
Voor zover visueel waarneembaar zijn er tijdens de keuring geen afwijkingen aan de natuurlijke ventilatie geconstateerd. Dit onderdeel / voorziening verkeert in goede conditie en kan functioneren.

Beoordeling: Goed

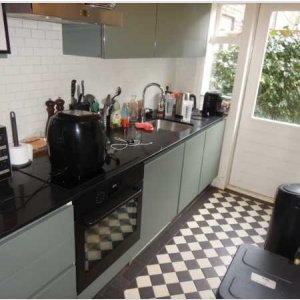
De kitafwerkingen m.b.t. de wasbak en/of het werkblad dienen naadloos op elkaar en op de wanden aan te sluiten en/of in elk geval dient de aansluiting tussen deze elementen waterdicht te zijn. In dit geval zijn er geen gebreken aangetroffen.

Beoordeling: **Goed**

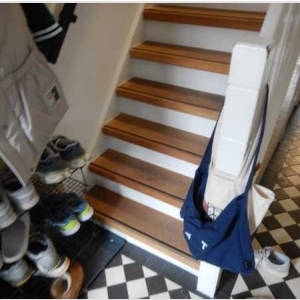
Voor zover visueel waarneembaar zijn er tijdens de keuring geen afwijkingen aan de trappen en leuning geconstateerd. Dit onderdeel / voorziening verkeert in goede conditie en kan functioneren.

Beoordeling: **Goed**

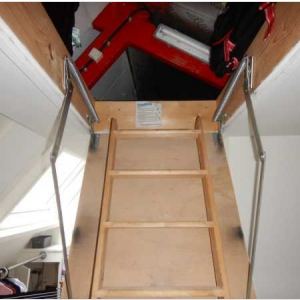
Voor zover visueel waarneembaar zijn er tijdens de keuring geen afwijkingen aan dit onderdeel geconstateerd. Dit onderdeel / voorziening verkeert in goede conditie en kan functioneren.

Beoordeling: **Goed**
